RELATÓRIO DE VISITA

Local: USF Novo Tempo
Data: 25/05/2022

RELATÓRIO DE VISITA ÀS ESCOLAS MUNICIPAIS DE CONDADO

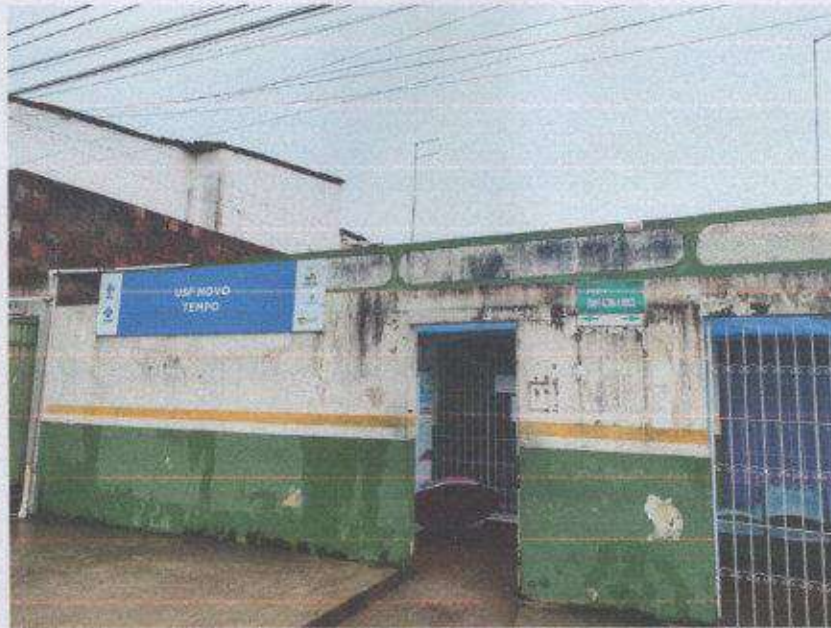
Foto 1. Prédio com fachada abandonada

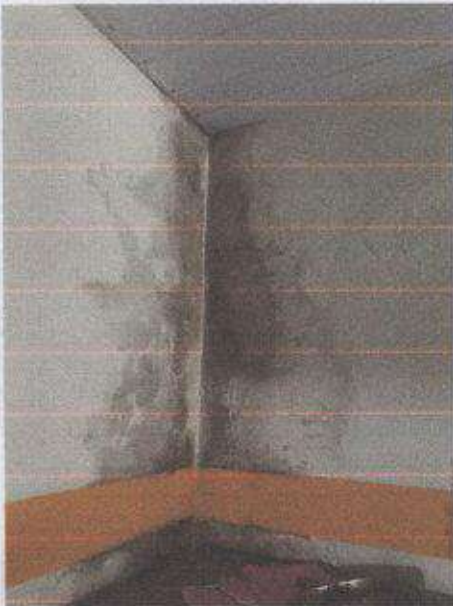
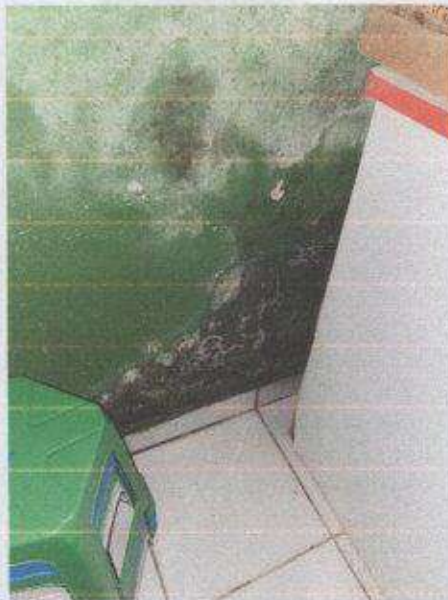
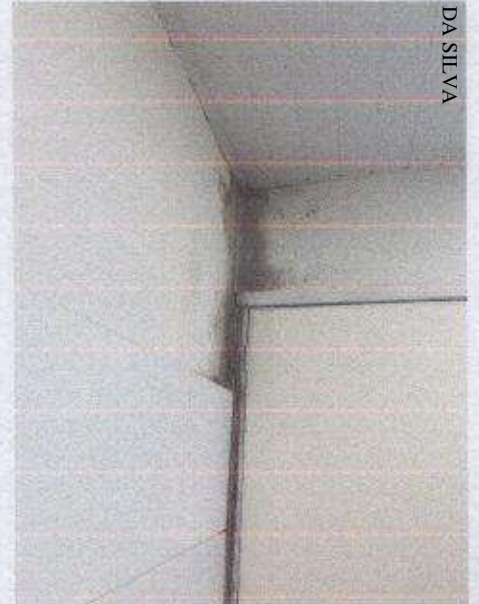
INFILTRAÇÕES EM PAREDES E TELHADOS

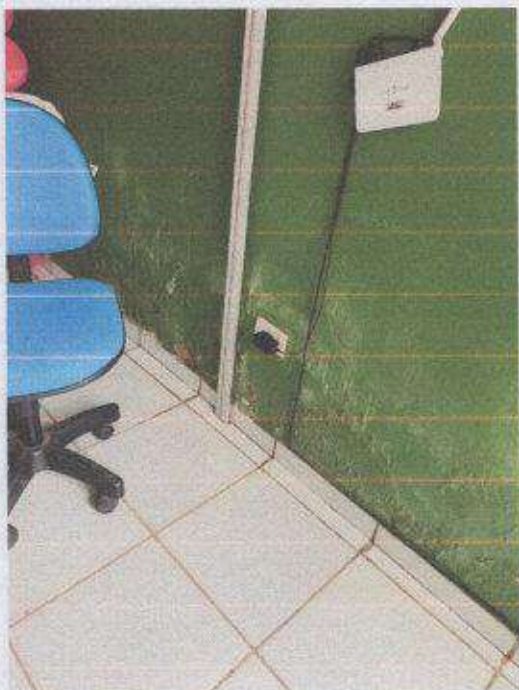
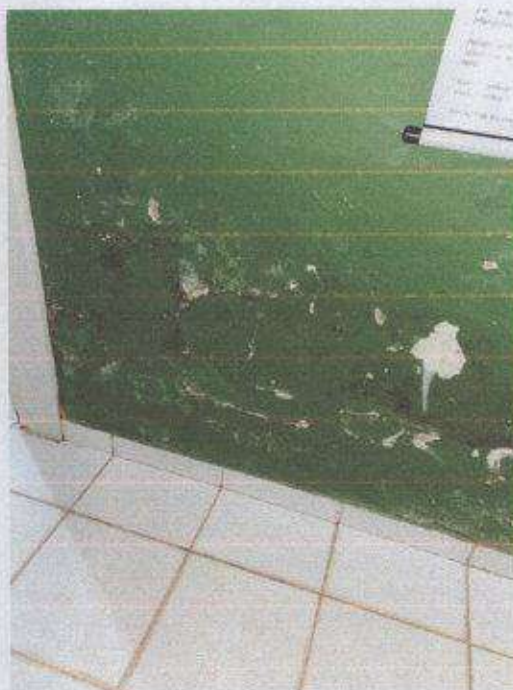
INFILTRAÇÕES EM PAREDES E TELHADOS

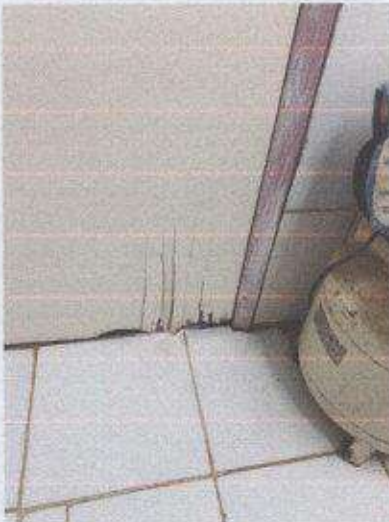
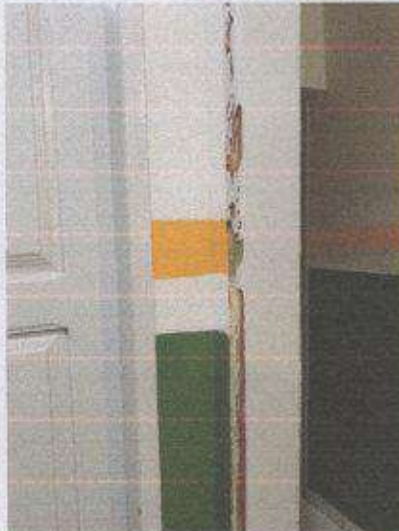
PORTAS DANIFICADAS

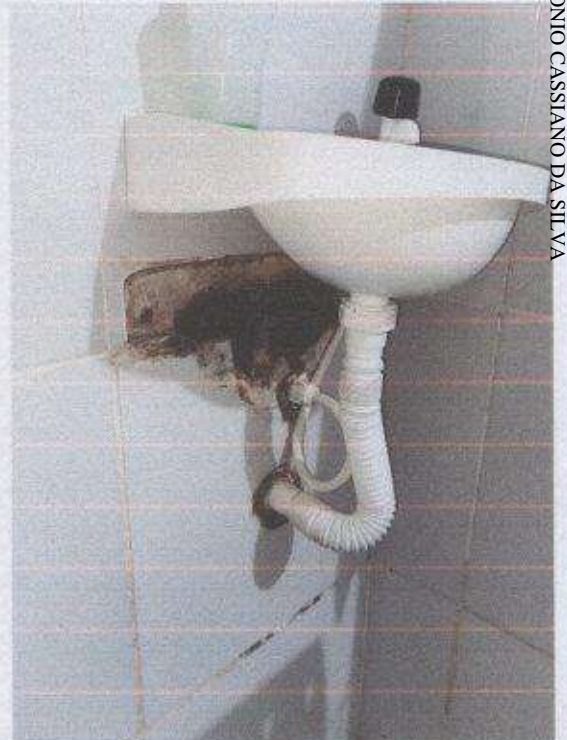
**INFILTRAÇÕES NOS BANHEIROS
VASOS SANITÁRIOS PRECISANDO**

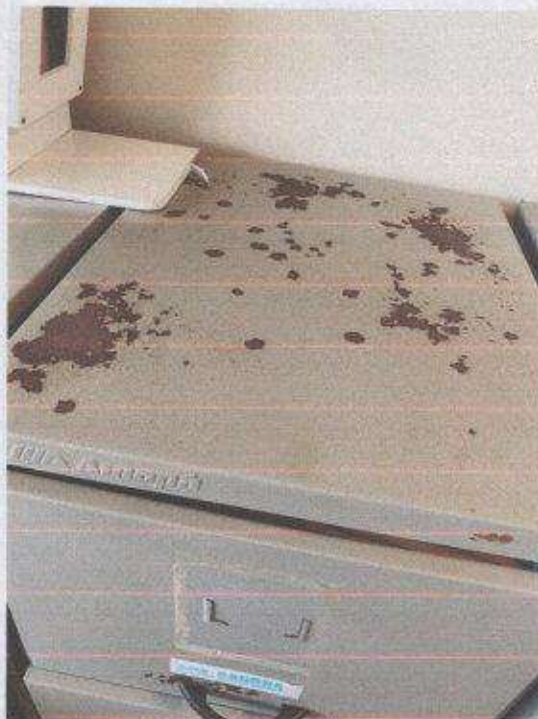
ARMÁRIOS E MESAS QUEBRADOS

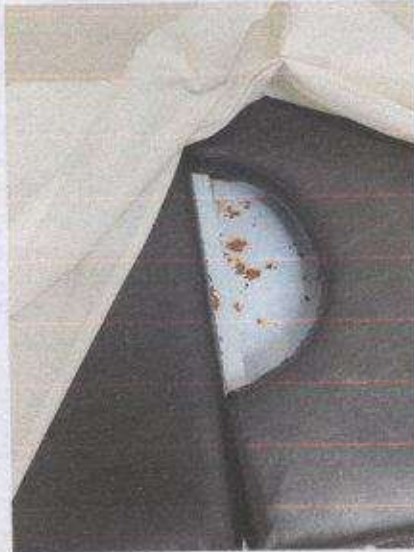
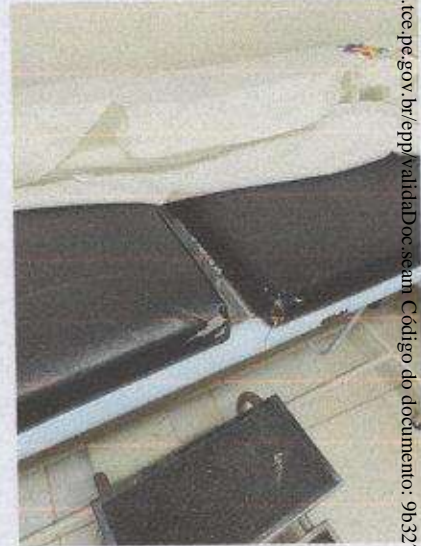
MACAS ENFERRUJADAS E COLCHÃO RASGADO

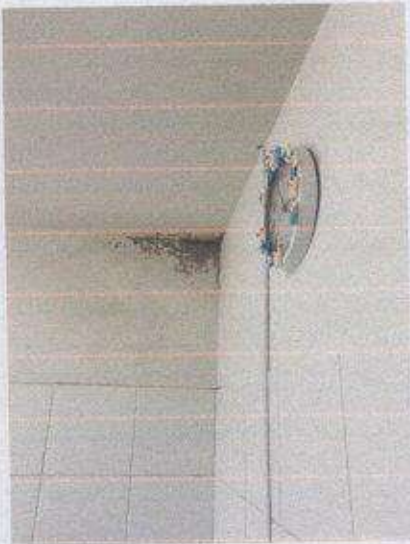
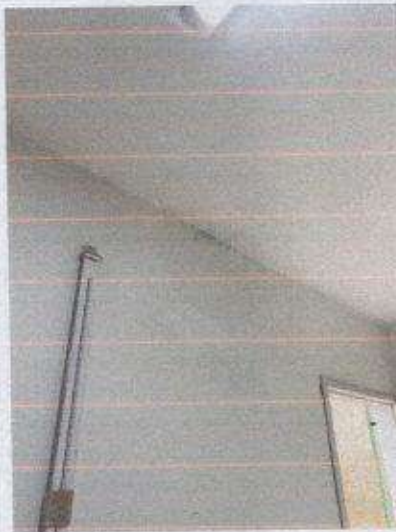
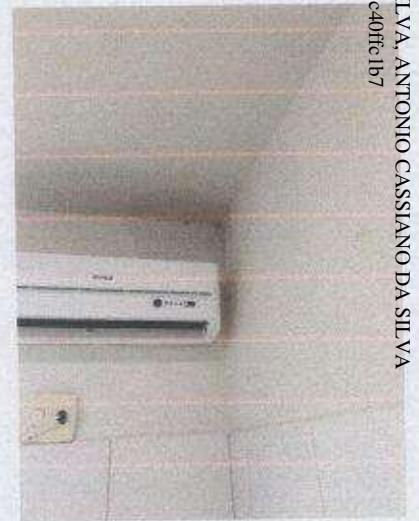
INFILTRAÇÕES

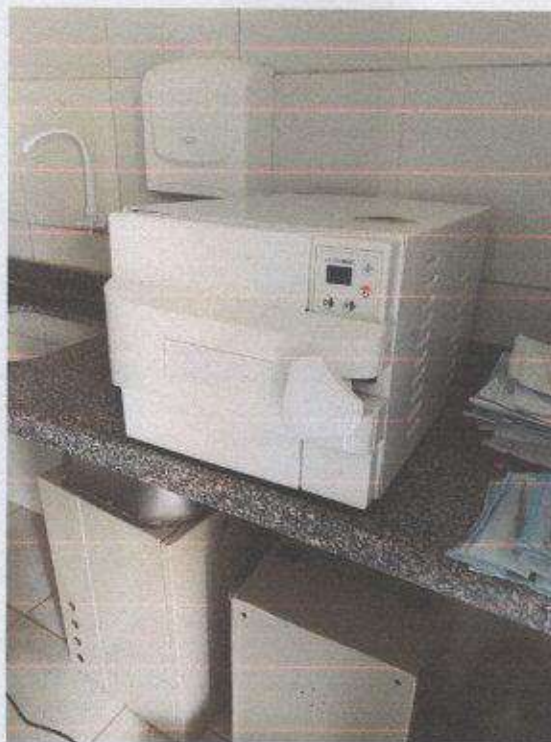
UM AUTOCLAVE ATENDENDO PRECARIAMENTE AS DUAS UNIDADES

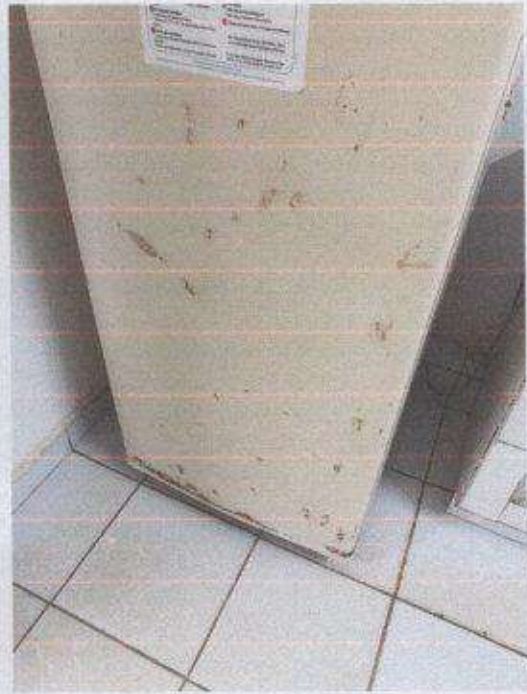
ARMÁRIOS E GELADEIRA ENFERRUJADOS

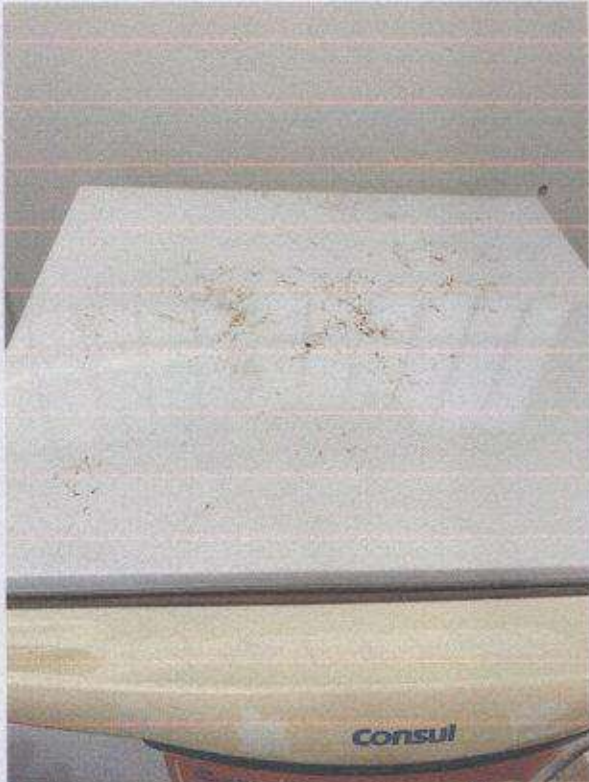
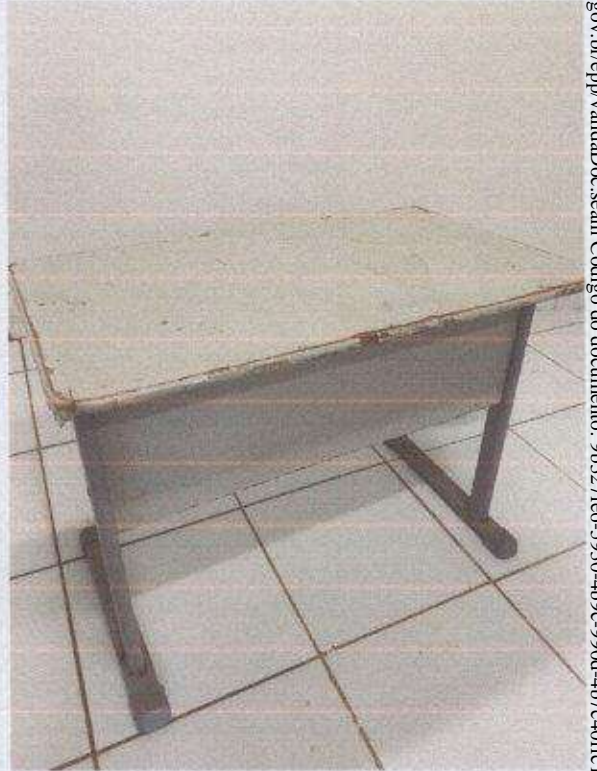
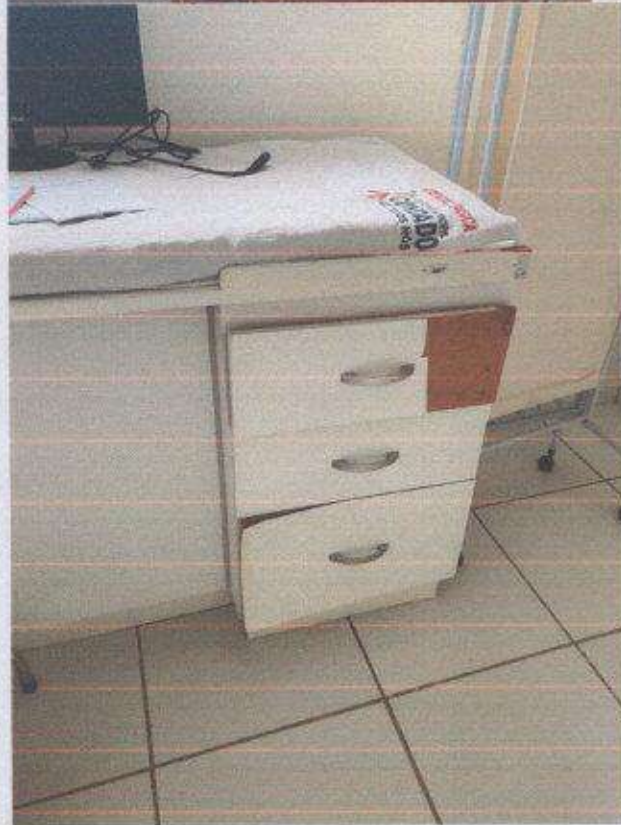
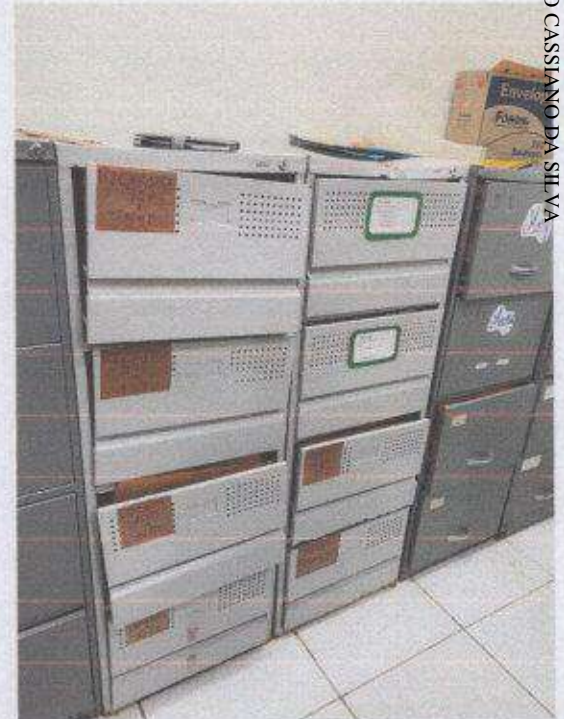
ARMÁRIOS, GELADEIRAS, MACAS, PIAS ENFERREJUDAS/DANIFICADAS.

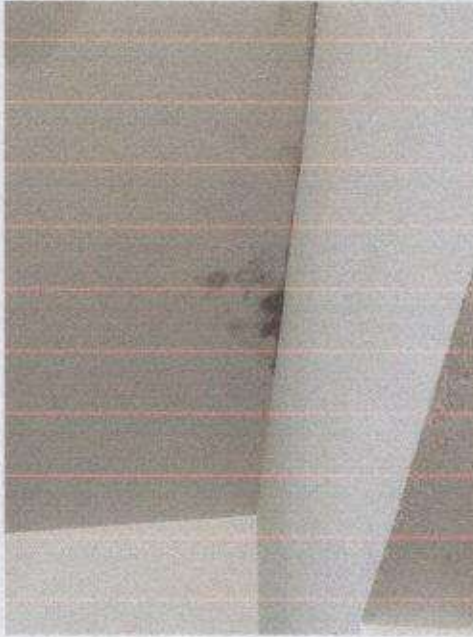
INFILTRAÇÃO CAIXA D'ÁGUA

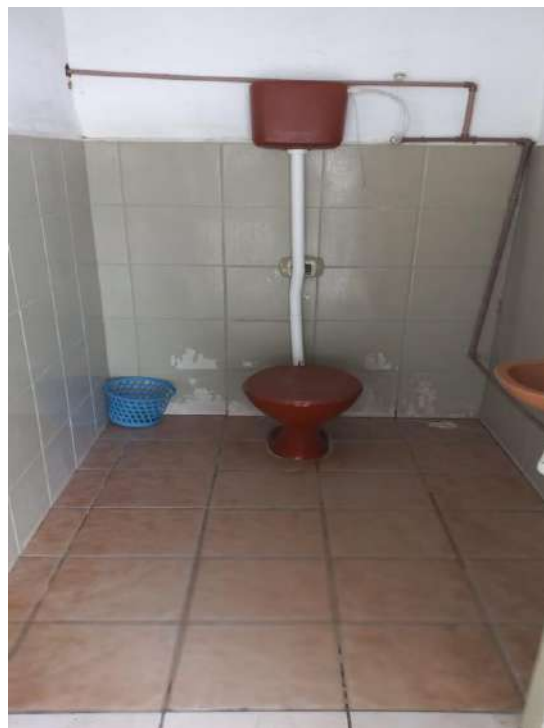
Foto 02. Banheiro masculino sem barra de apoio e válvula quebrada

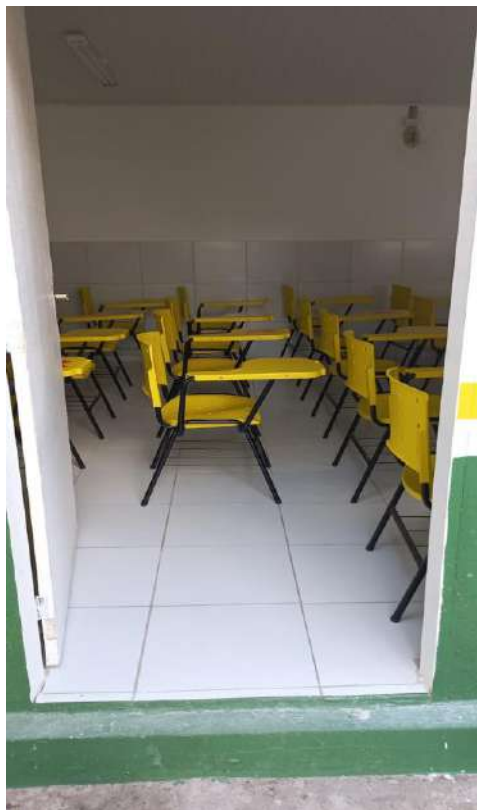
Foto 4. Batente na entrada da Sala e sem rampa de acesso

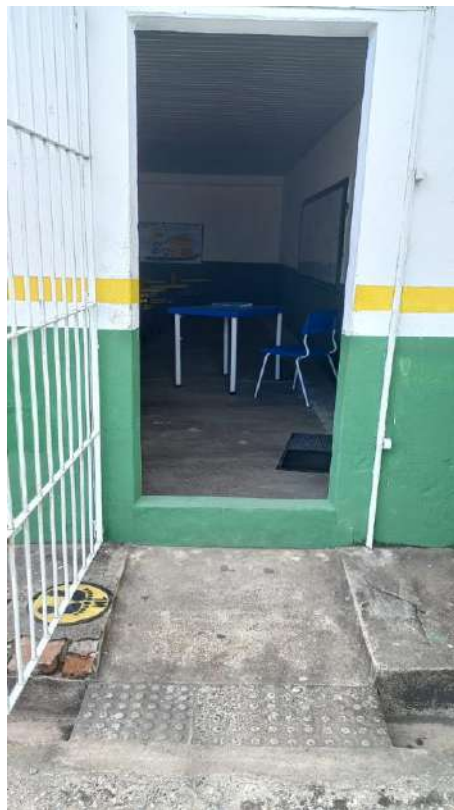
Foto 5. Porta da Sala estreita e sem rampa de acesso

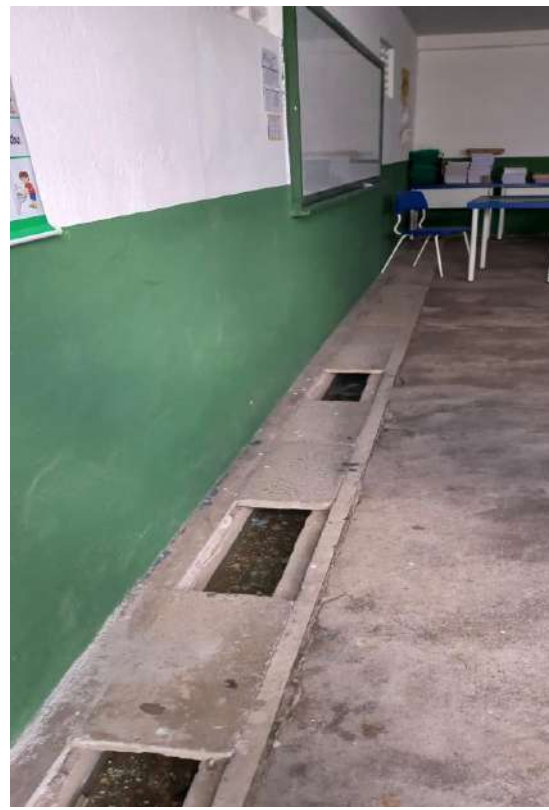
Foto 6. Passagem de esgoto aberta dentro da sala de aula

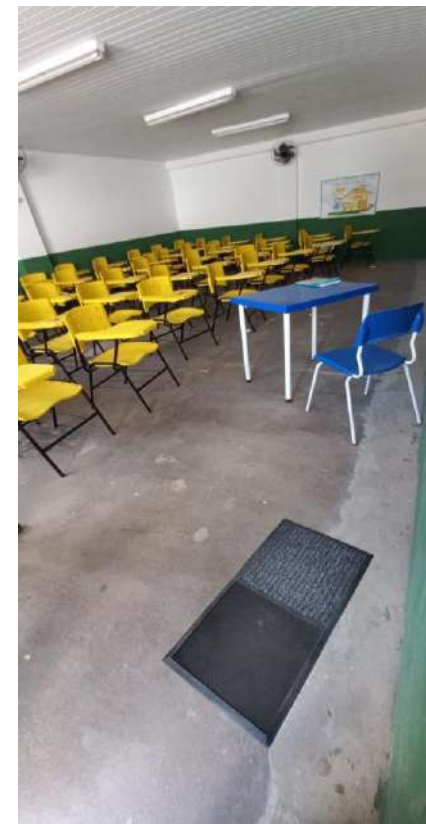
Foto 7. Piso da ala de aula

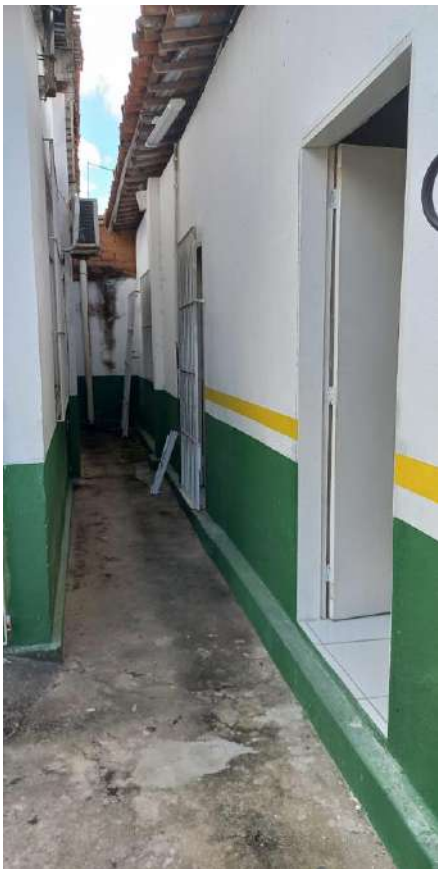
Foto 8. Acesso estreito à Sala de Leitura e sem rampa de acesso

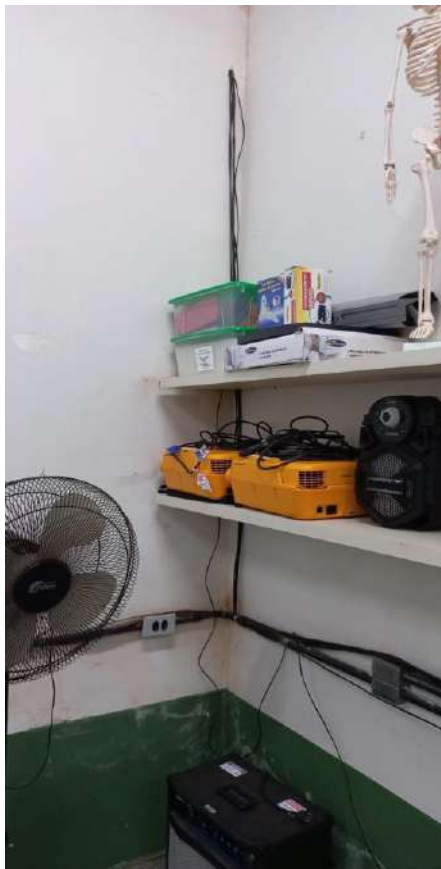
Foto 9. Instalações elétricas da sala de informática expostas

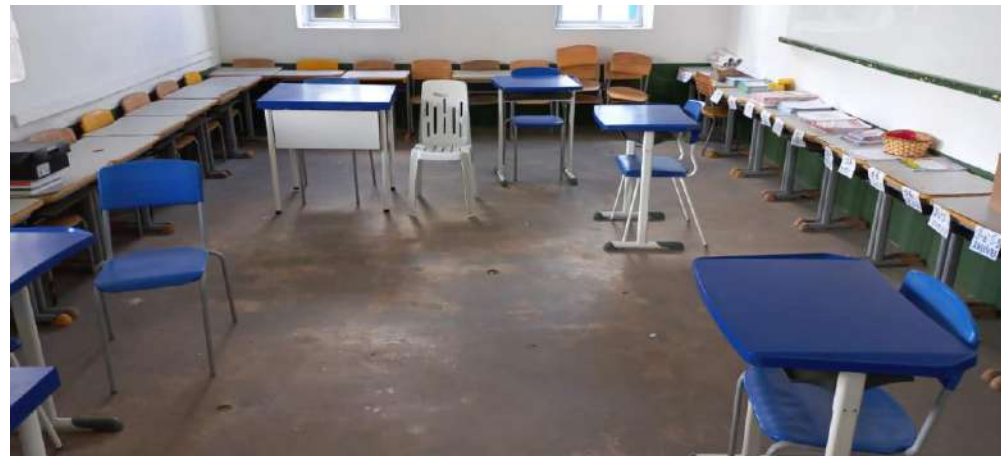
Foto 9. Pisos das salas com buracos

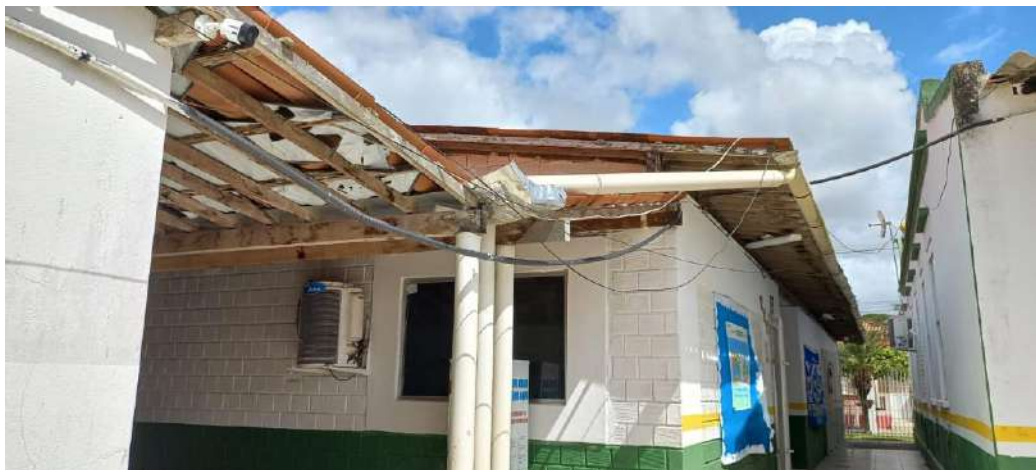
Foto 9. Fiação na área da cantina exposta e parte elétrica com problemas

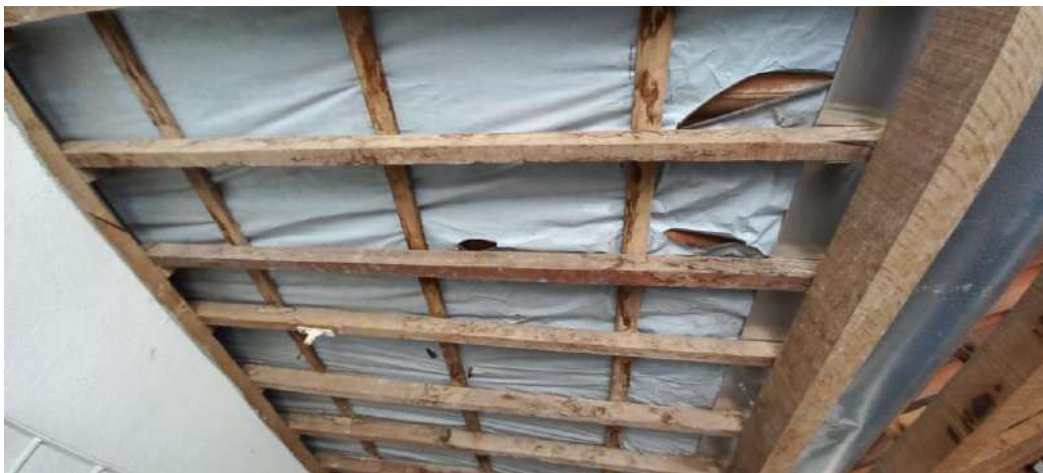
Foto 10. Goteiras na área da cantina

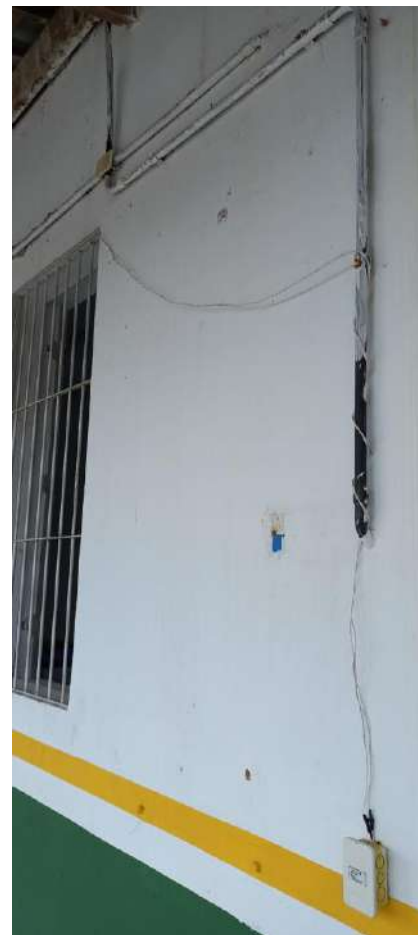
Foto 11. Fiação exposta sem eletroduto

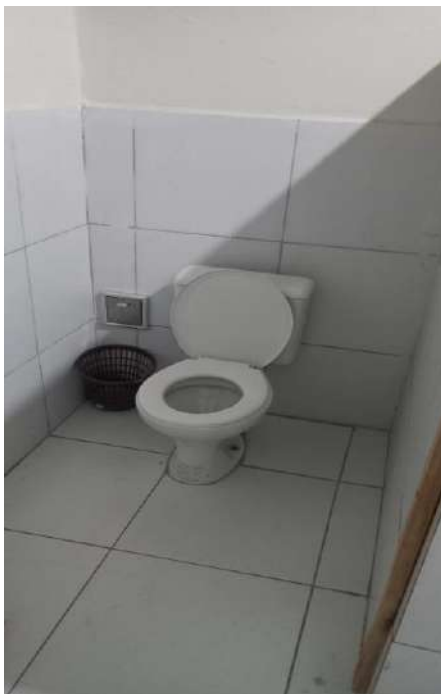
Foto 12. Banheiro de deficiente sem porta e sem barra de apoio.

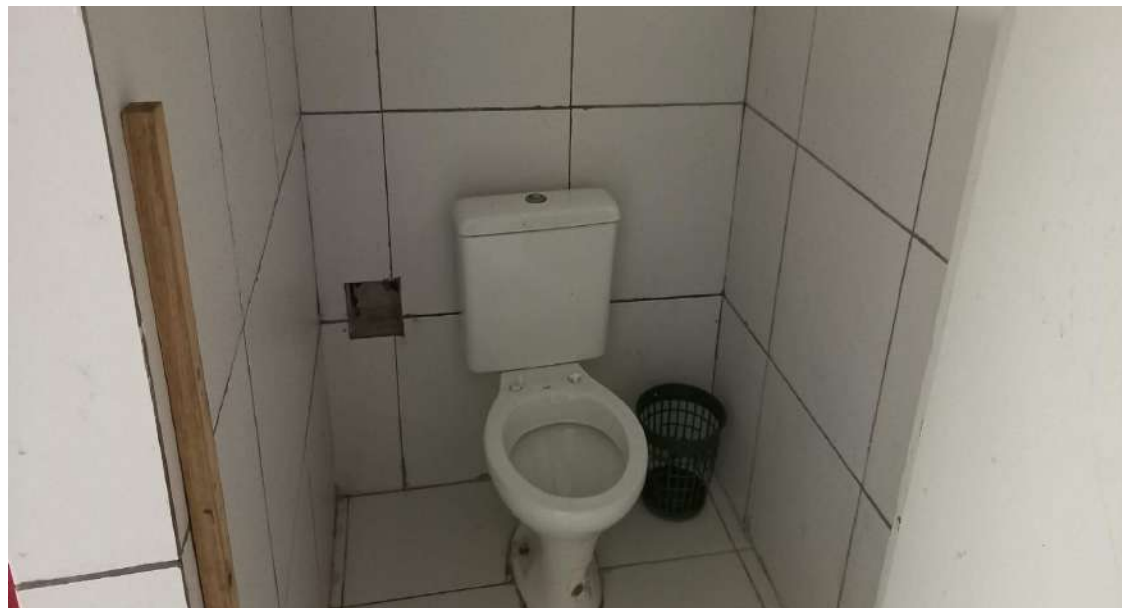
Foto 13. Banheiro sem porta e bacia sem acento

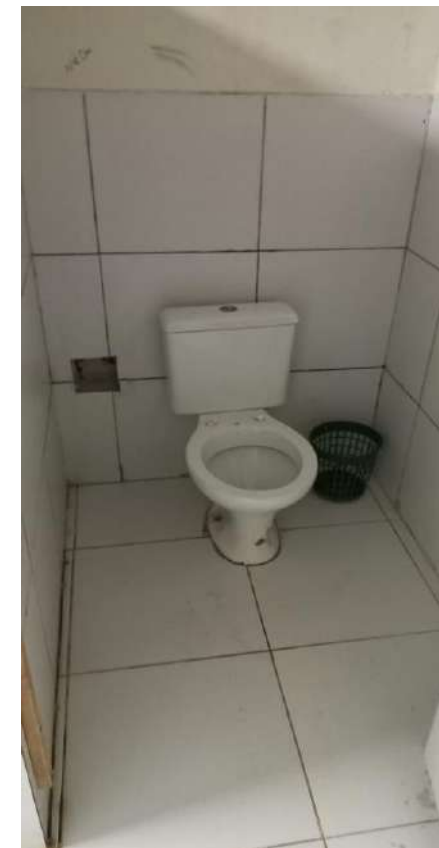
Foto 14. Banheiro masculino sem acessibilidade

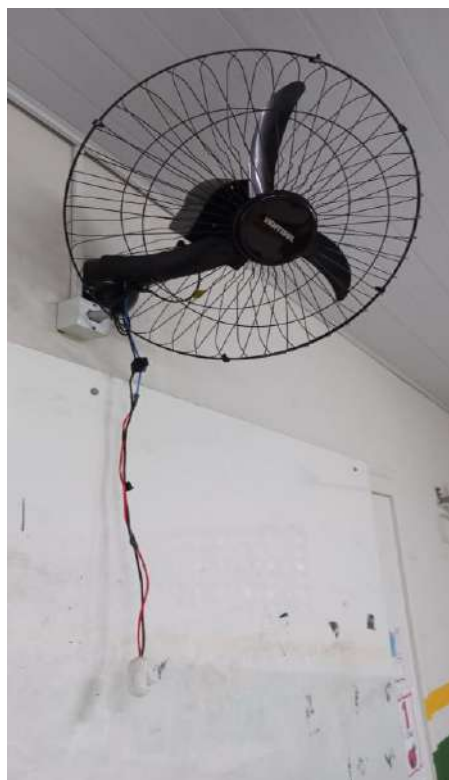
Foto 16. Instalação de ventilador

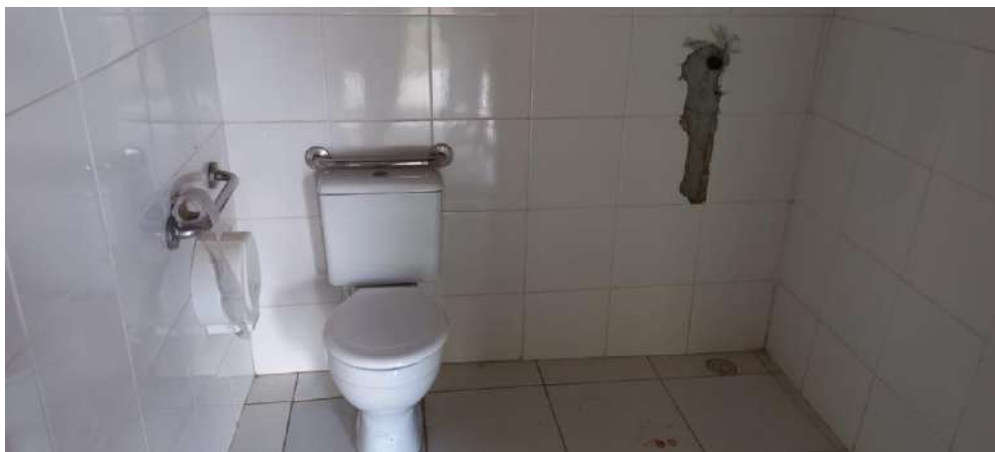
Foto 17. Cerâmica quebrada no banheiro especial

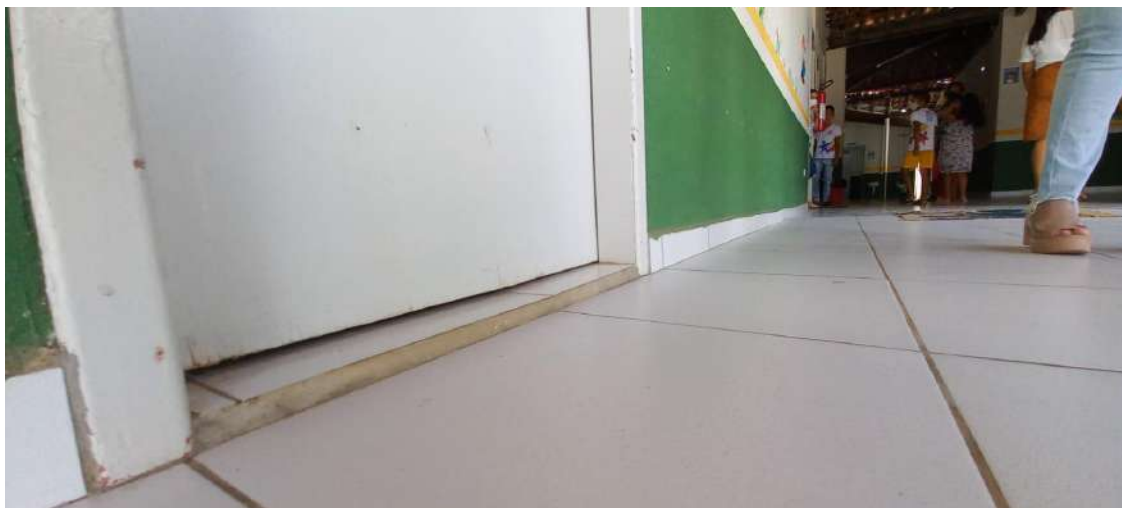
Foto 19. Batente nas portas

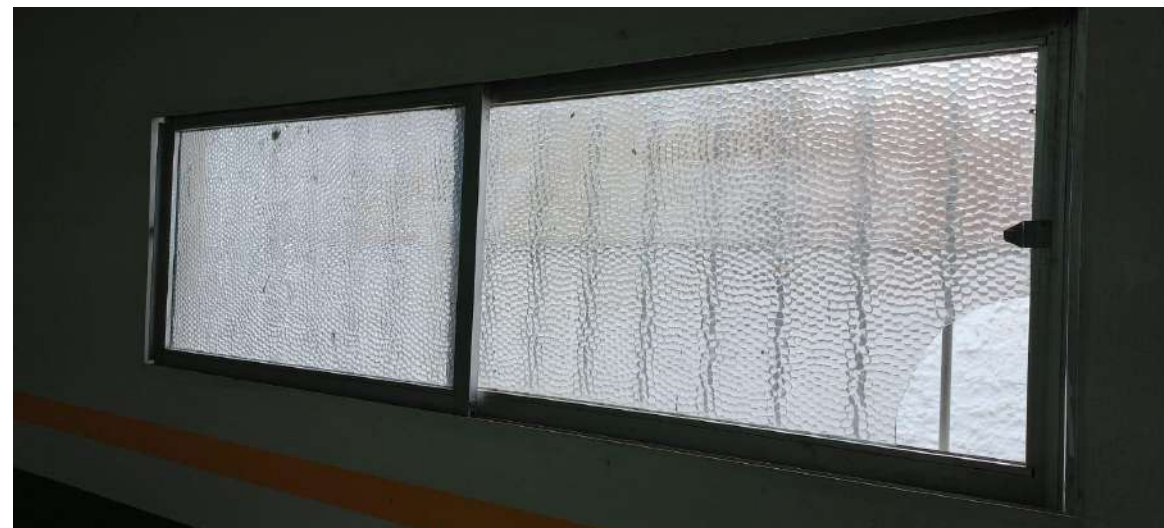
Foto 20. Janela do auditório quebrada

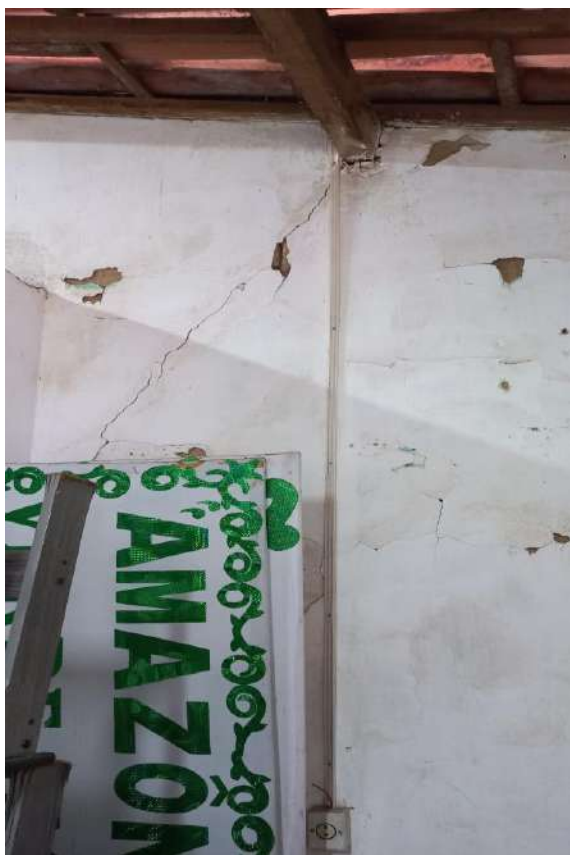
Foto 21. Parede do Almojarifado danificada

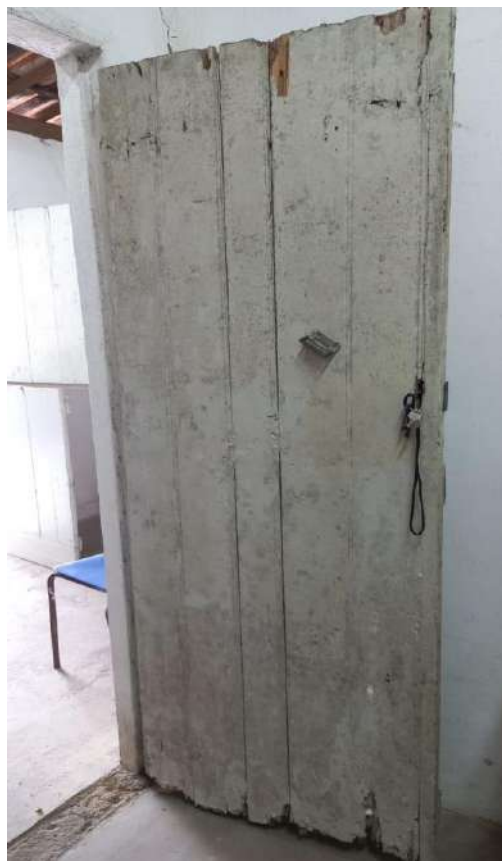
Foto 22. Porta do Almojarifado

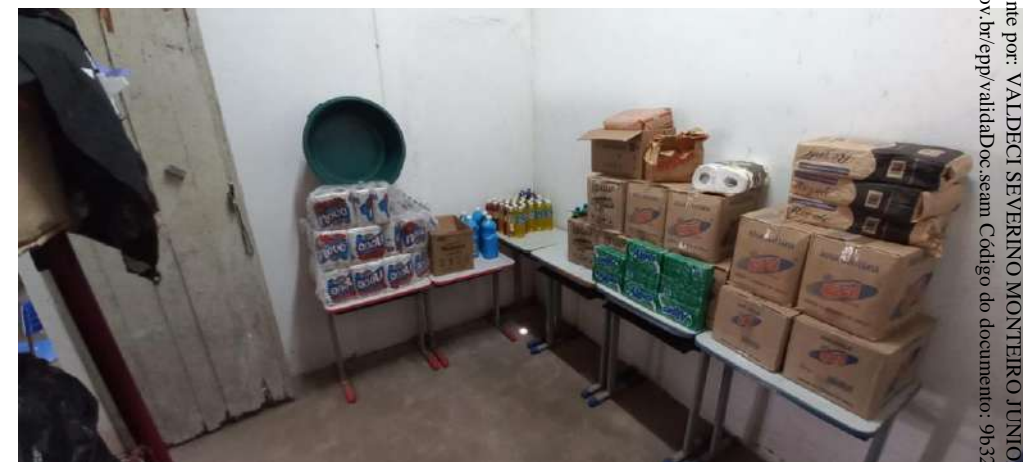
Foto 23. Ausência de prateleiras no almojarifado

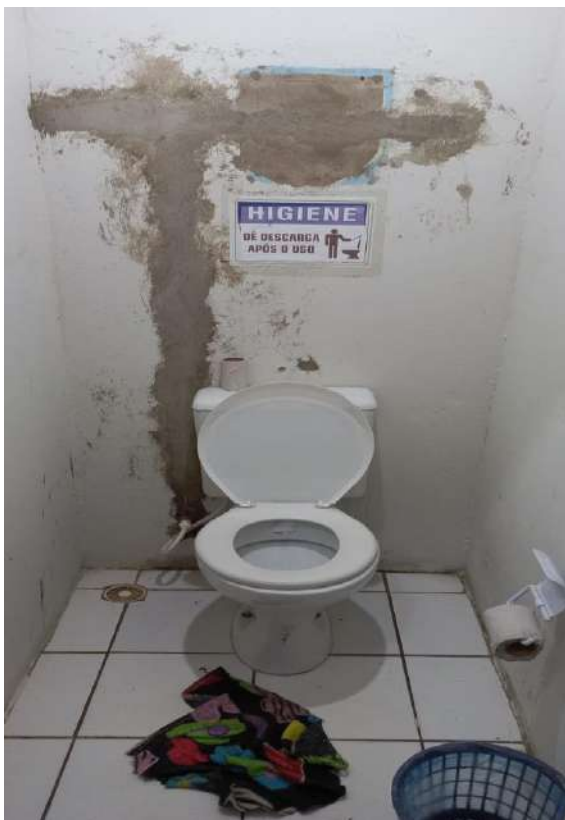
Foto 24. Banheiro sem barra de apoio e com problema na descarga

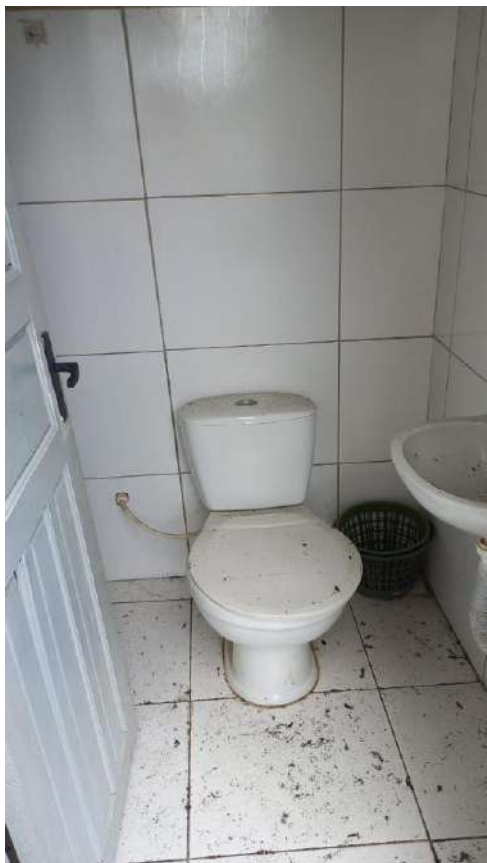
Foto 25. Descarga quebra e sem barra de apoio

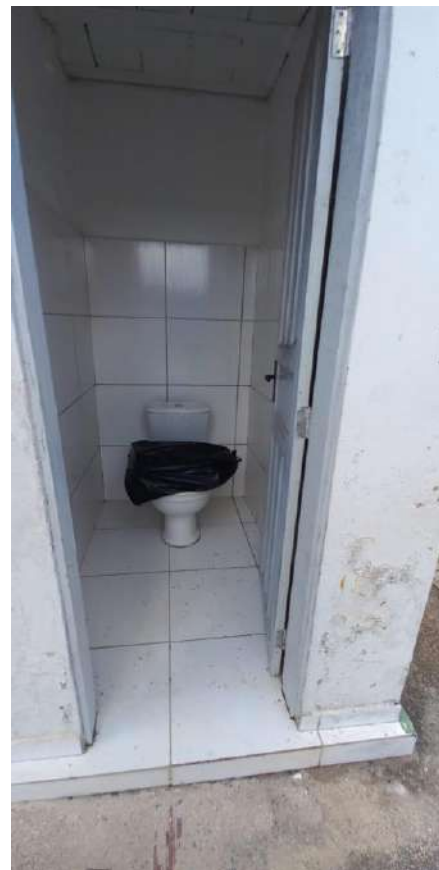
Foto 27. Porta do banheiro sem acessibilidade (estreita e com batente)

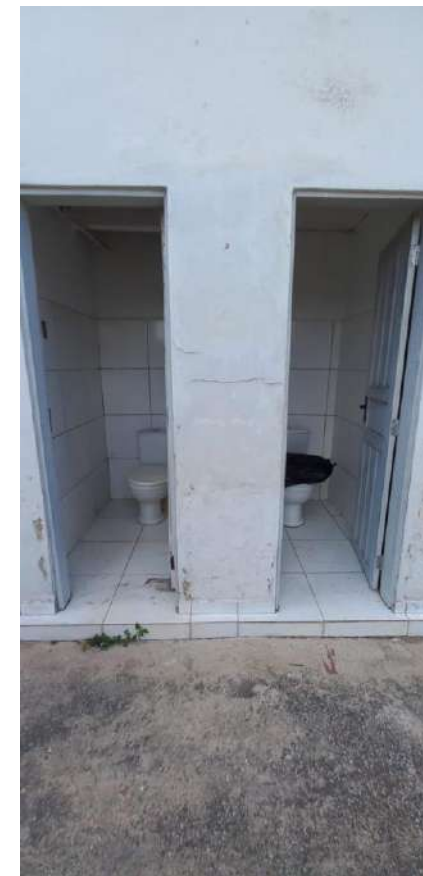
Foto 28. Portas dos banheiros sem acessibilidade (estreitas e com batente)

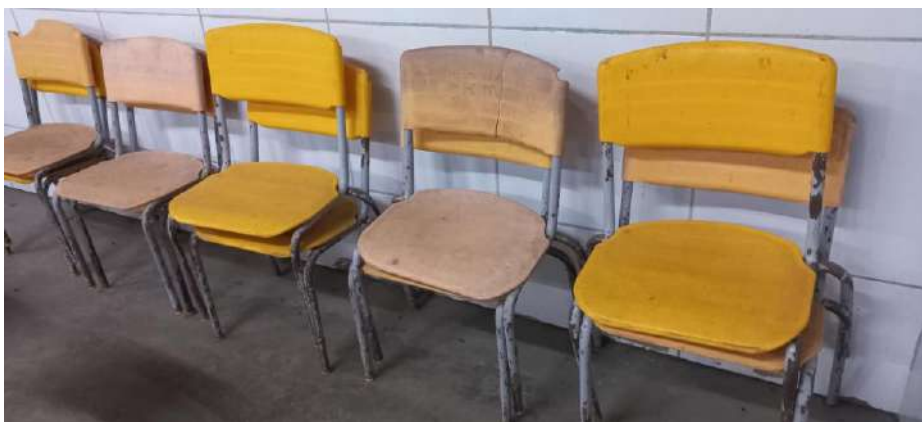
Foto 29. Cadeiras velhas e ressecadas

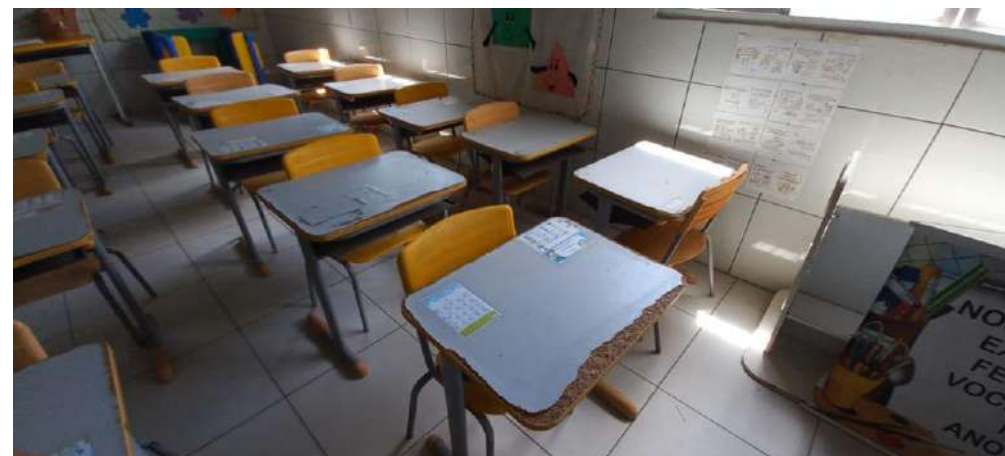
Foto 30. Mesas descascando e ressecadas

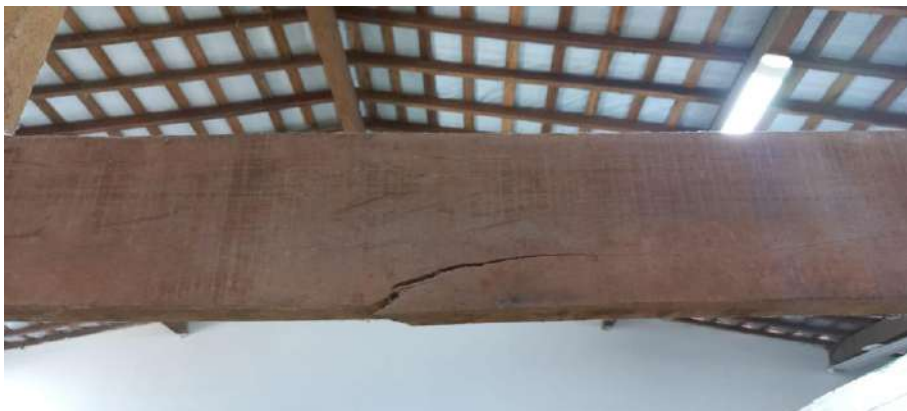
Foto 31. Estrutura do teto danificada

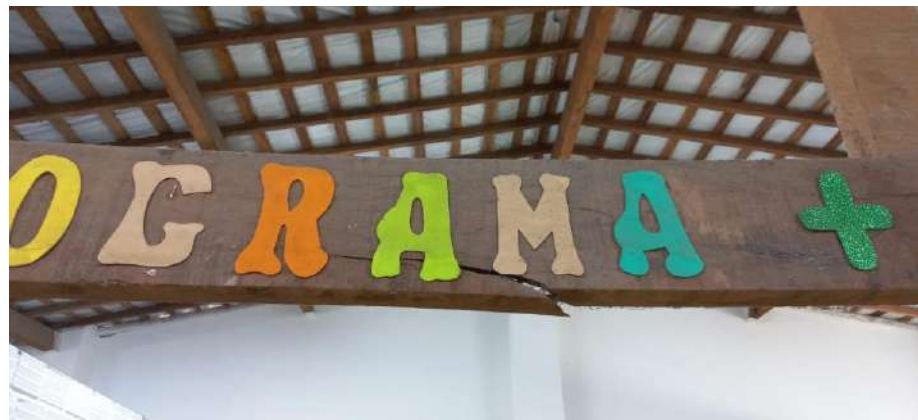
Foto 32. Estrutura do teto danificada

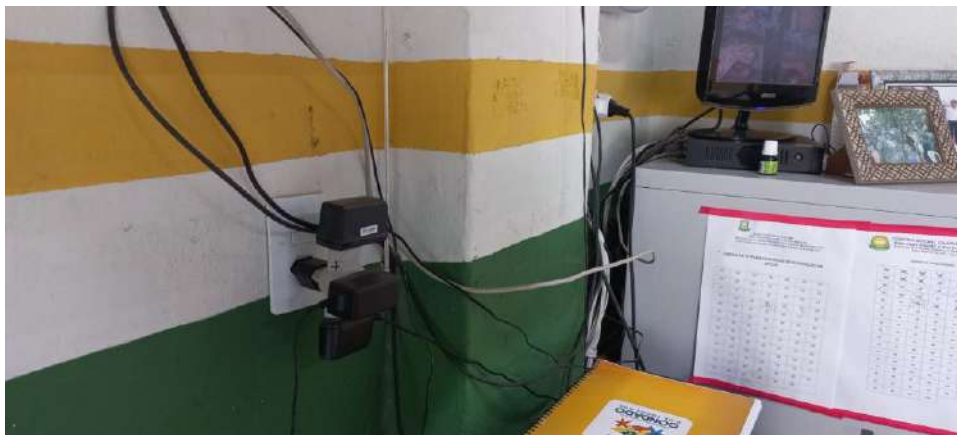
Foto 34. Sobrecarga de tomadas

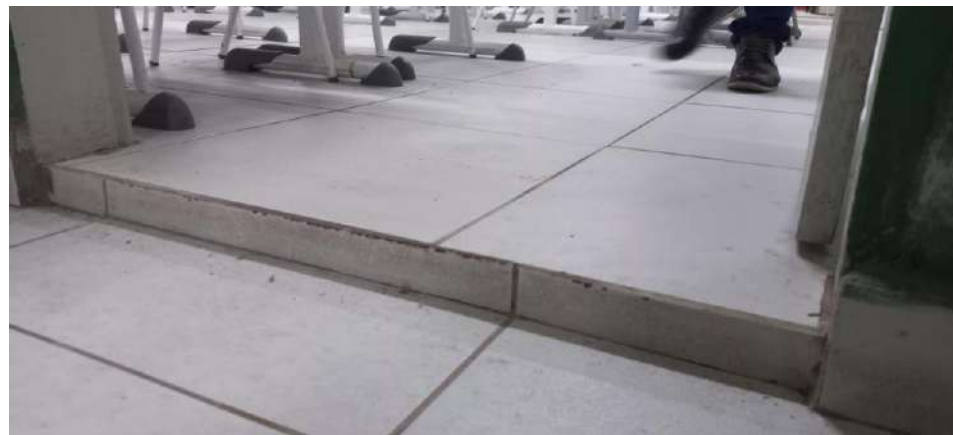
Foto 35. Batente na entrada da sala de aula

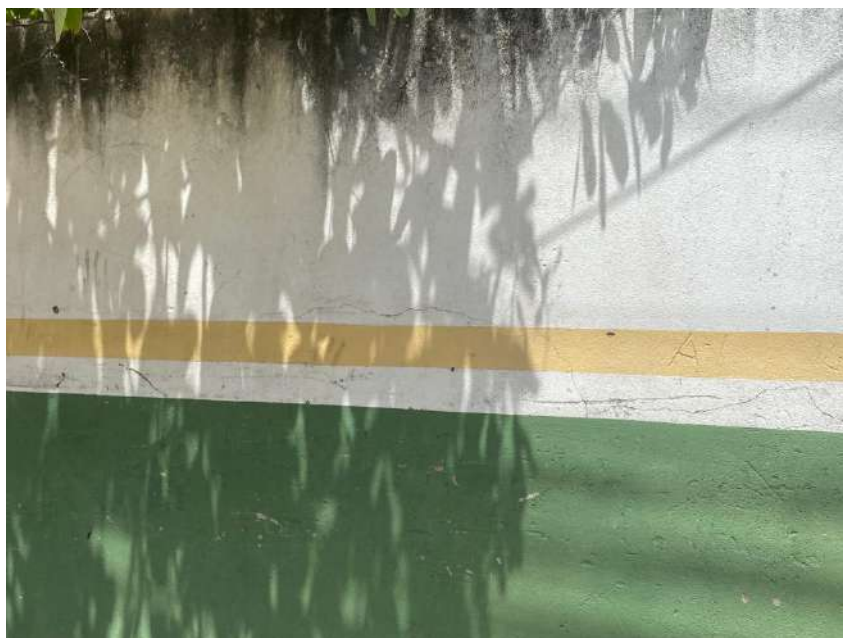
Foto 37. Muro com rachadura e balançando

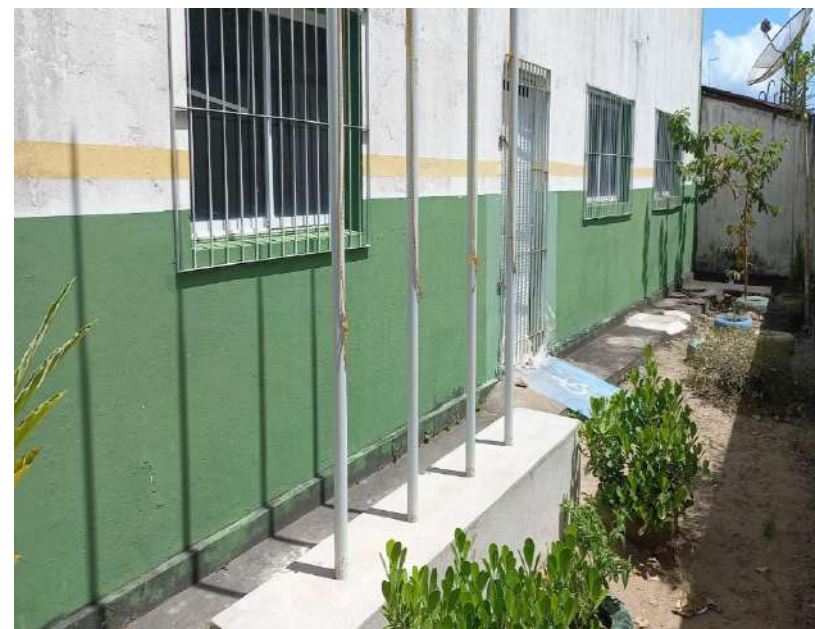
Foto 38. Porta de entrada quebrada
