RELATÓRIO DE VISITA

Local: USF Novo Tempo
Data: 25/05/2022

RELATÓRIO DE VISITA ÀS ESCOLAS MUNICIPAIS DE CONDADO

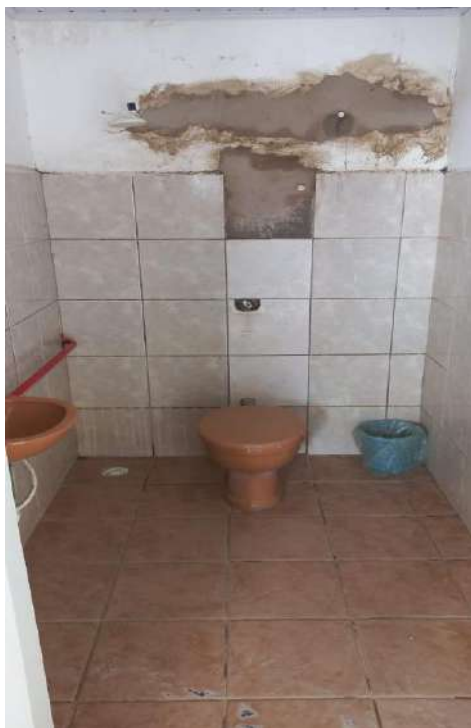
Foto 01. Válvula e cerâmicas danificadas

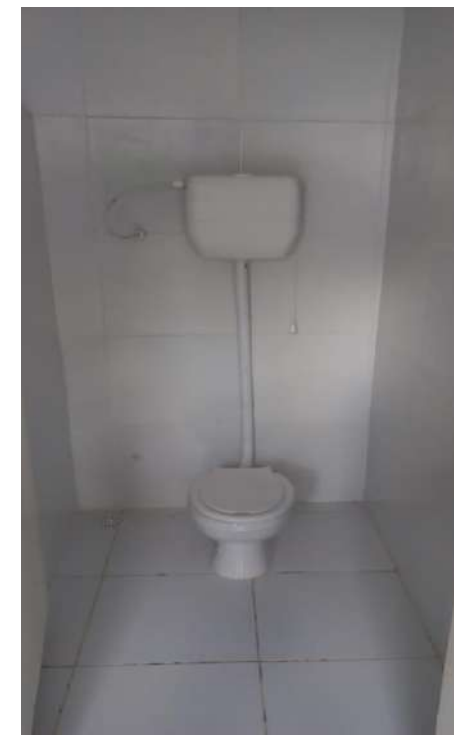
Foto 03. Banheiro sem barra de segurança

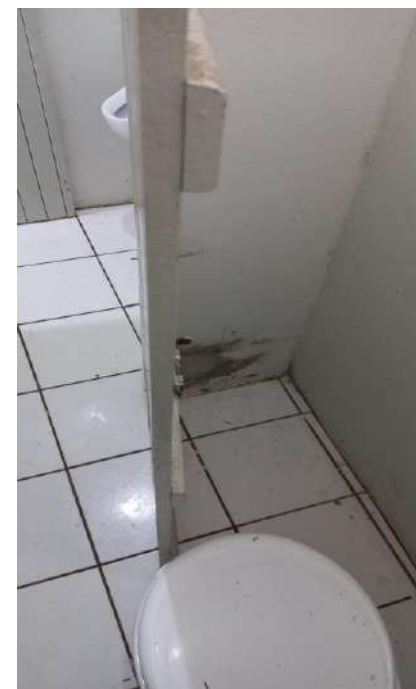
Foto 18. Porta do banheiro masculino não abre e ausência de barra de apoio

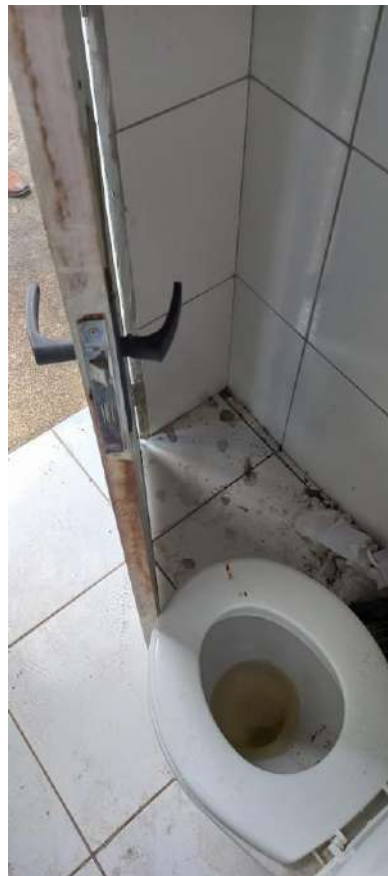
Foto 26. Porta do banheiro não abre

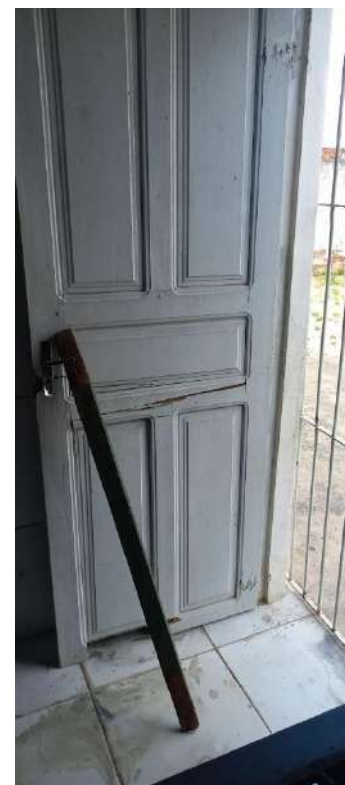
Foto 33. Porta da cozinha quebrada
