RELATÓRIO DE VISITA

Local: USF Novo Tempo
Data: 25/05/2022

RELATÓRIO DE VISITA ÀS ESCOLAS MUNICIPAIS DE CONDADO

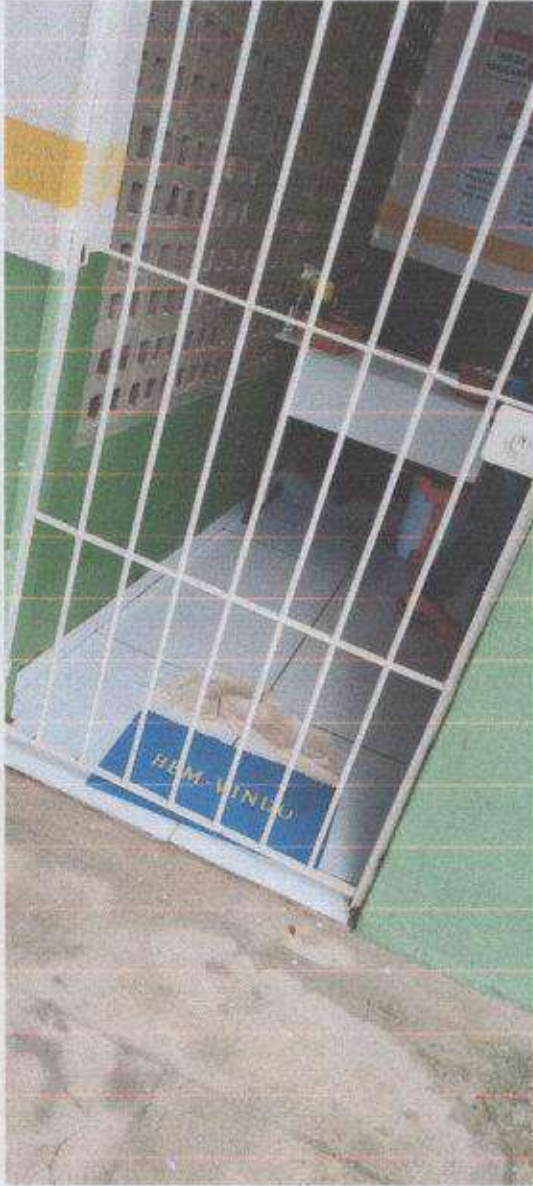
NECESSIDADE DE TELA PARA IMPEDIR ACESSO DE GATOS

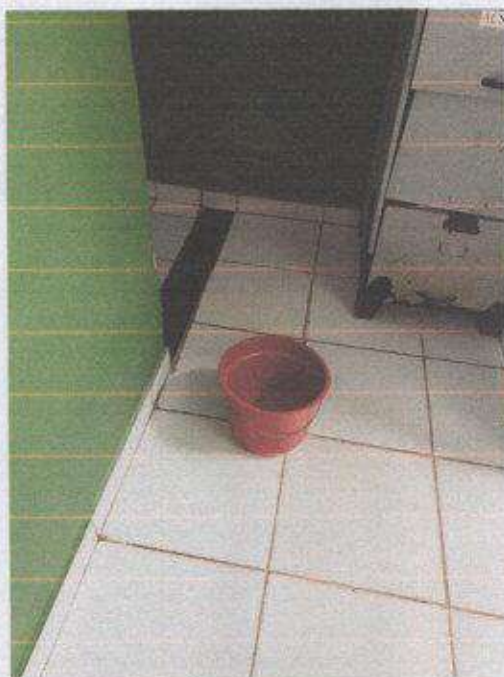
GOTEIRAS NOS CORREDORES E NAS SALAS DE ANTEDIMENTO

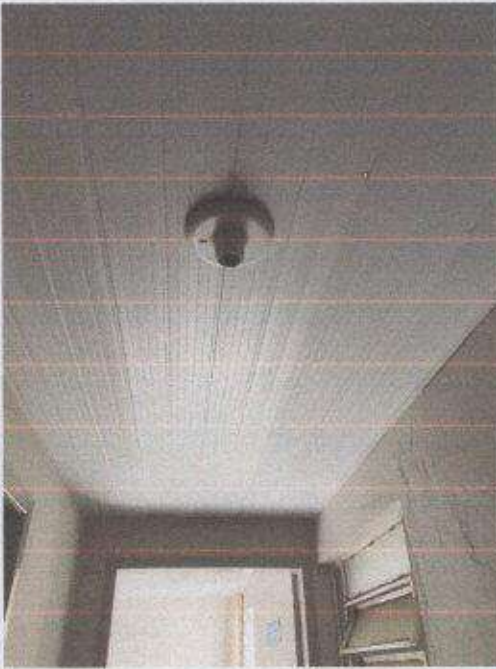
SEM LÂMPADAS

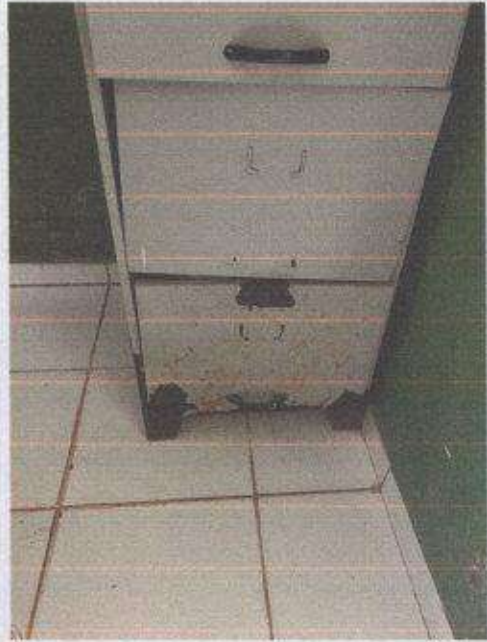
ARMÁRIOS ENFERRUJADOS

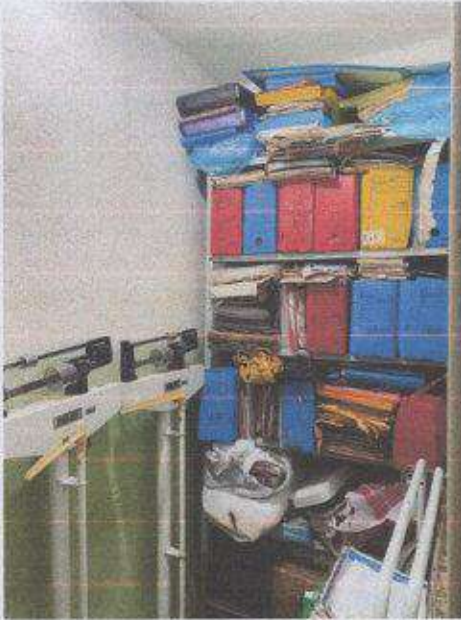
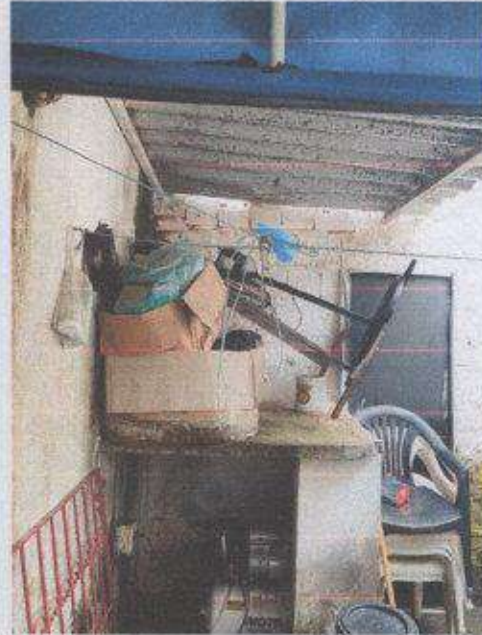
RESTOS DE MÓVEIS E ENTULHOS OCASIONANDO APARECIMENTO DE ESCORPIÕES

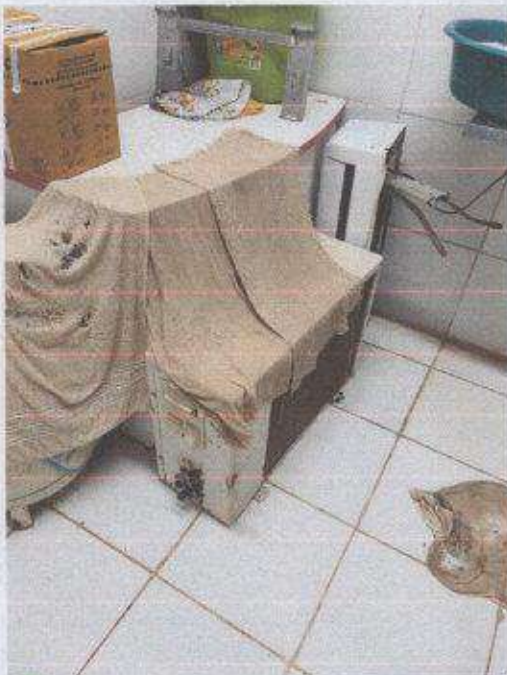
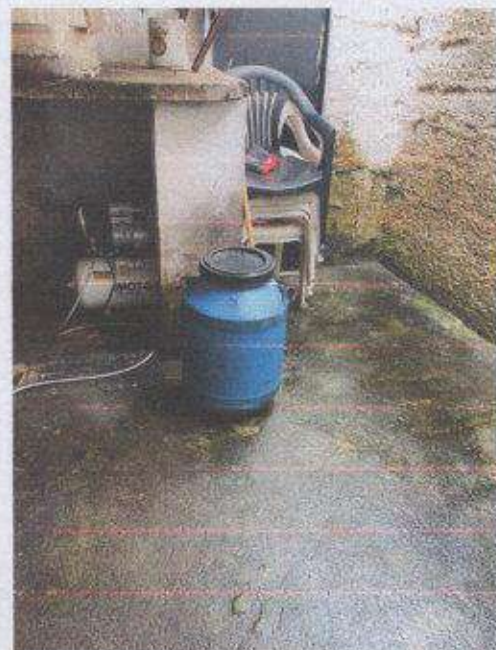
DISPOSIÇÃO DE RESÍDUOS HOSPITALARES DE FORMA INADEQUADA

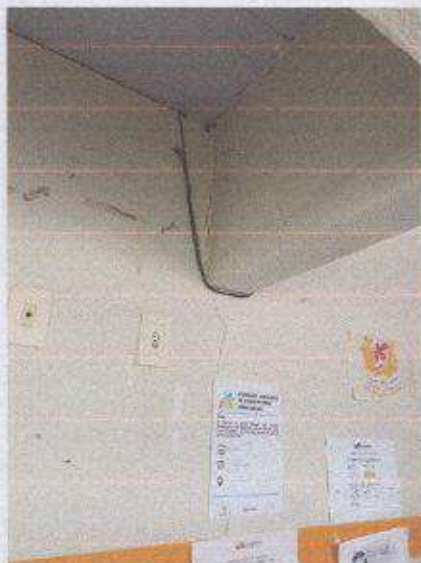
PAREDES COM RACHARUDAS

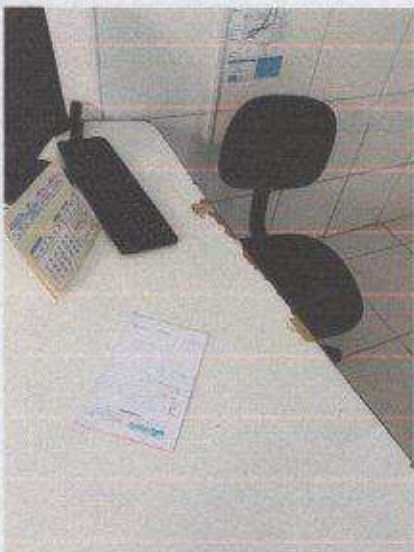
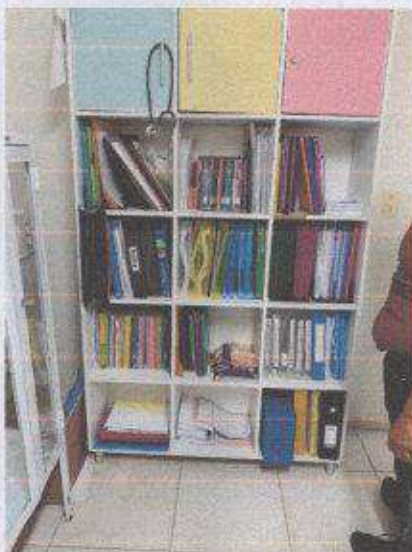
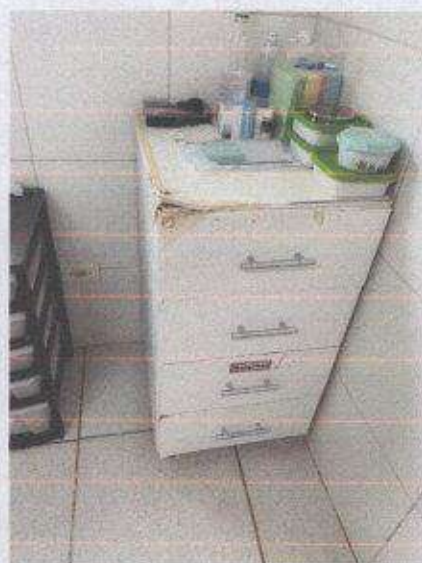
ARMÁRIOS E MESAS QUEBRADOS

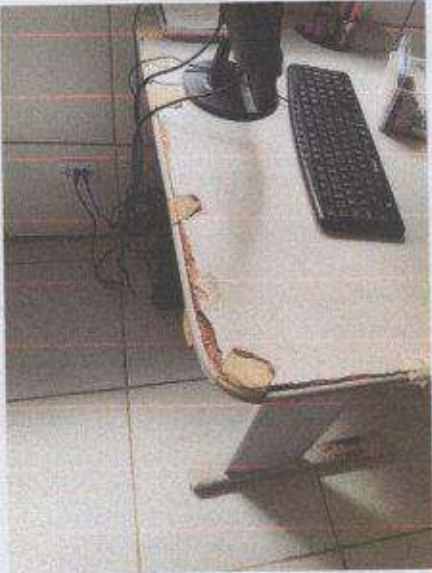
MESAS QUEBRADAS

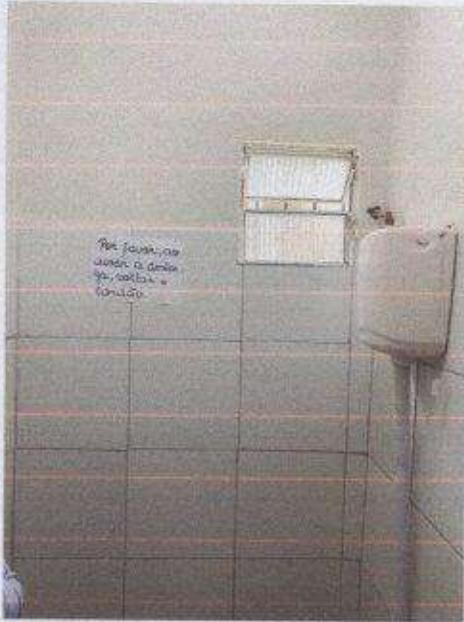
DESCARGAS E PRIVADAS QUEBRADAS E/OU SEM ACENTO E BANHEIRO MASCULINO SEM ILUMINAÇÃO

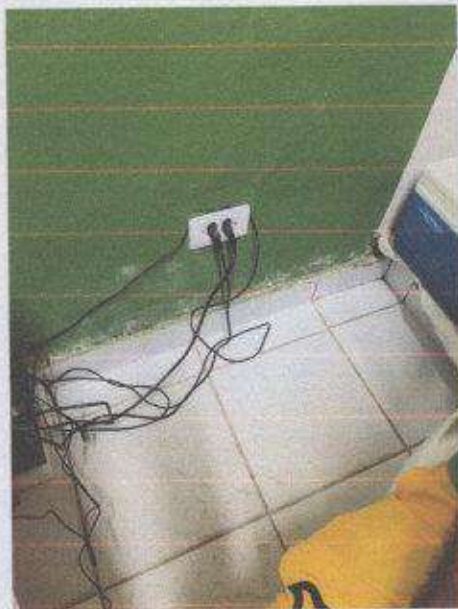
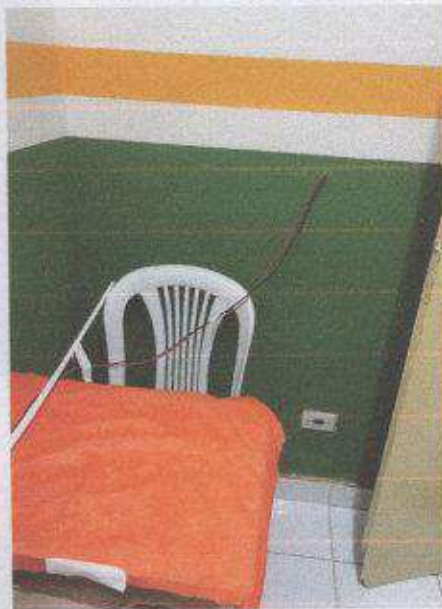
FIAÇÕES SOLTAS

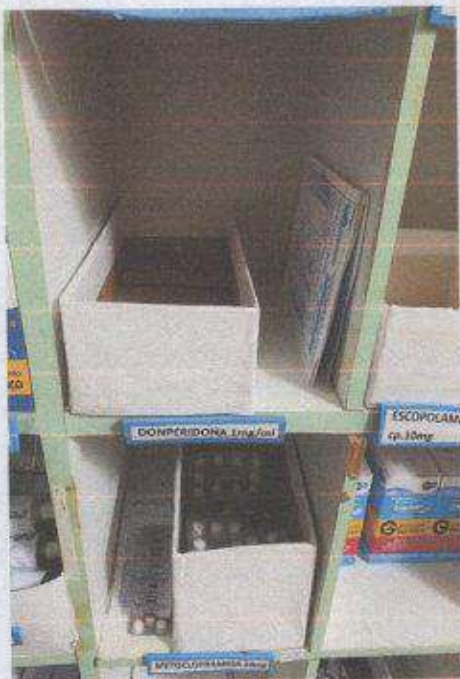
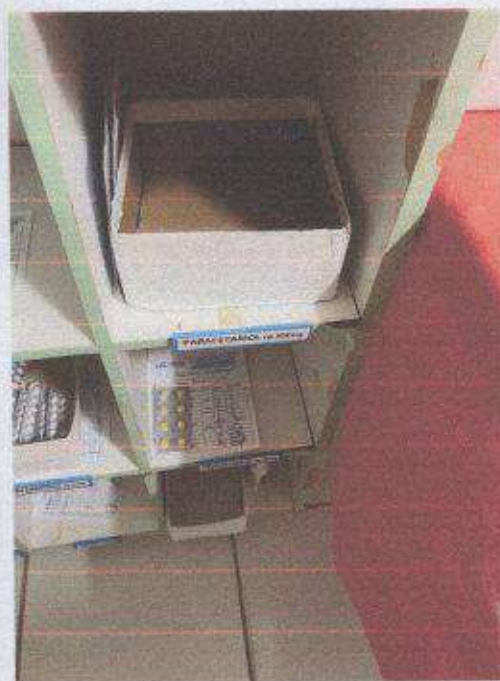
MEDICAÇÕES BÁSICAS FALTANDO

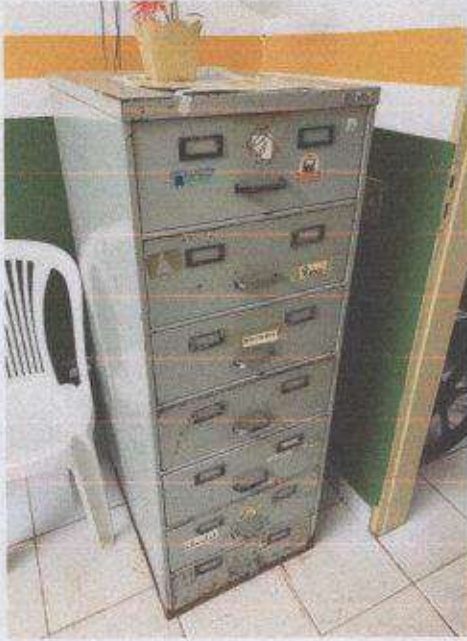
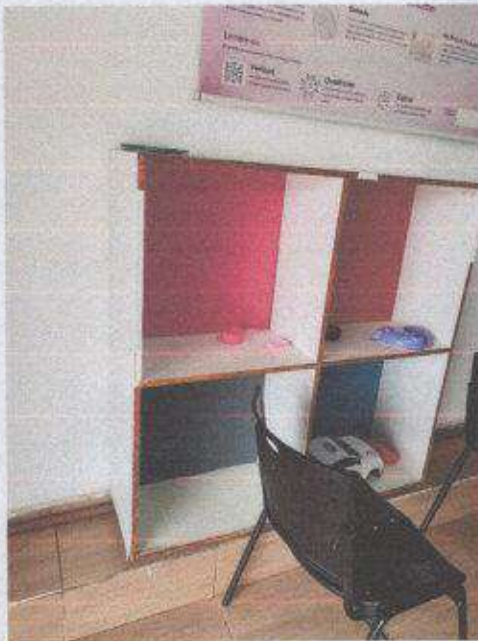
ARMÁRIOS E GELADEIRA ENFERRUJADOS

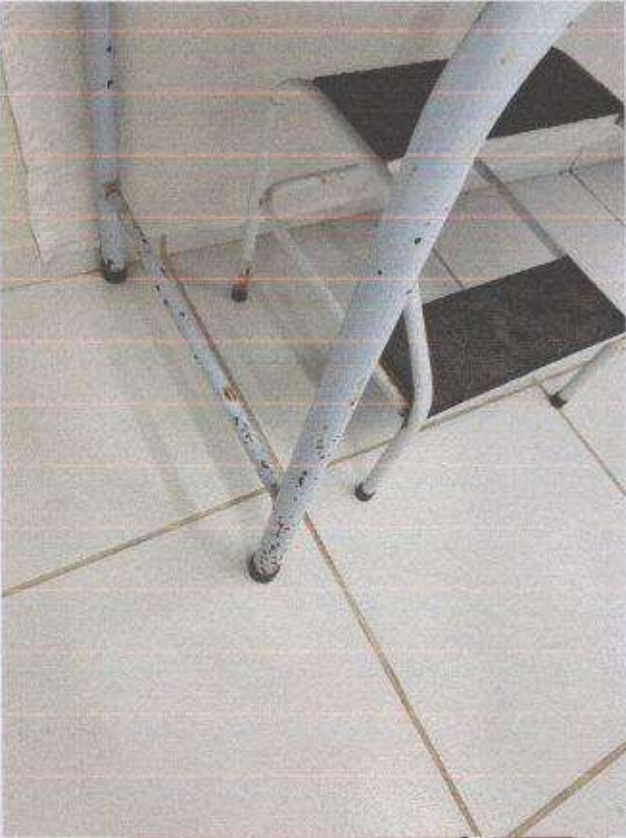
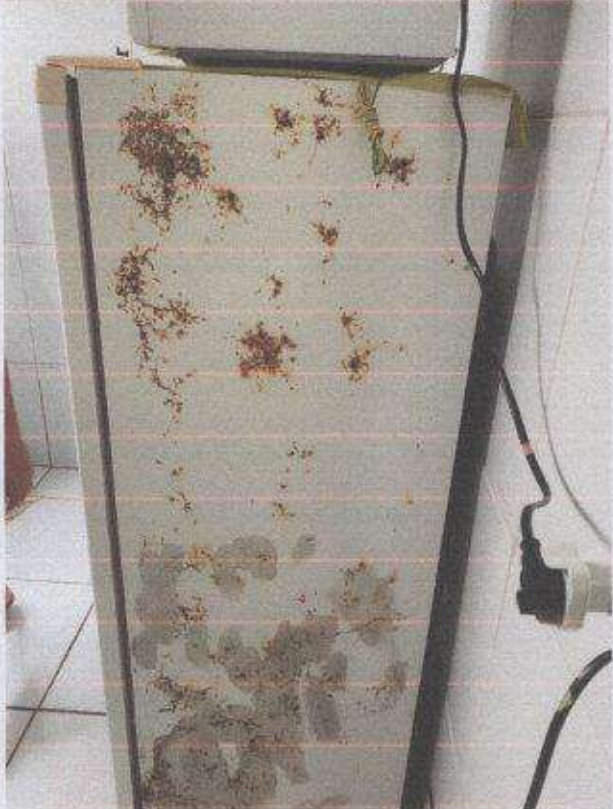
ARMÁRIOS, GELADEIRAS, MACAS, PIAS ENFERREJUDAS/DANIFICADAS.

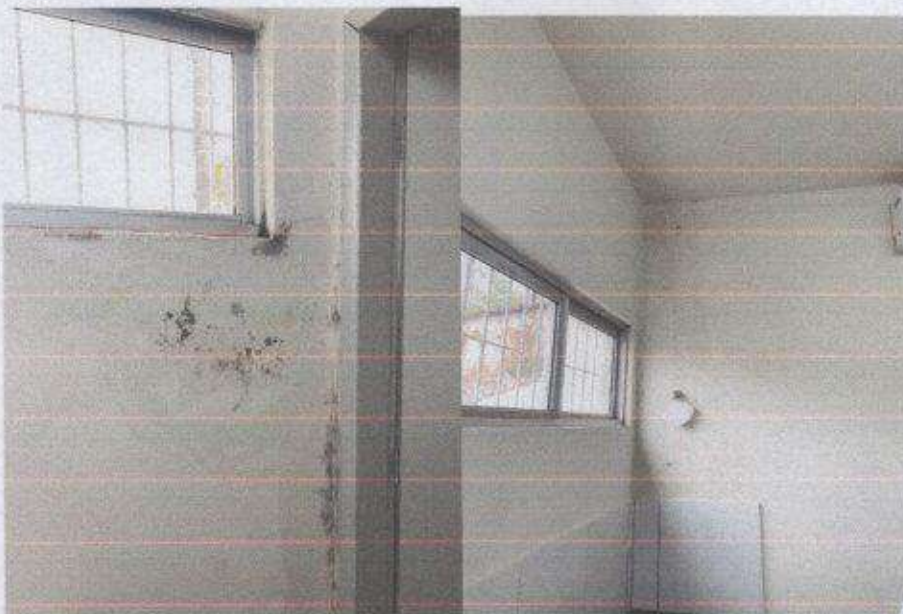
INFILTRAÇÃO

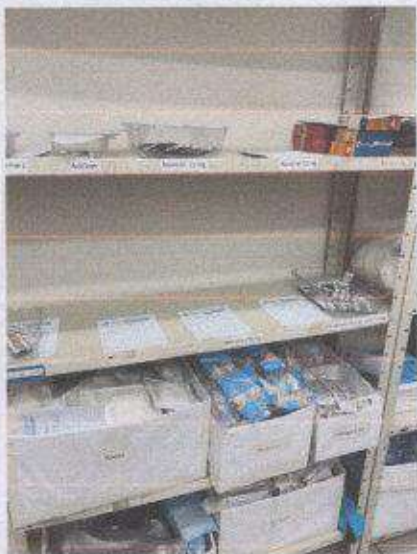
MEDICAÇÃO

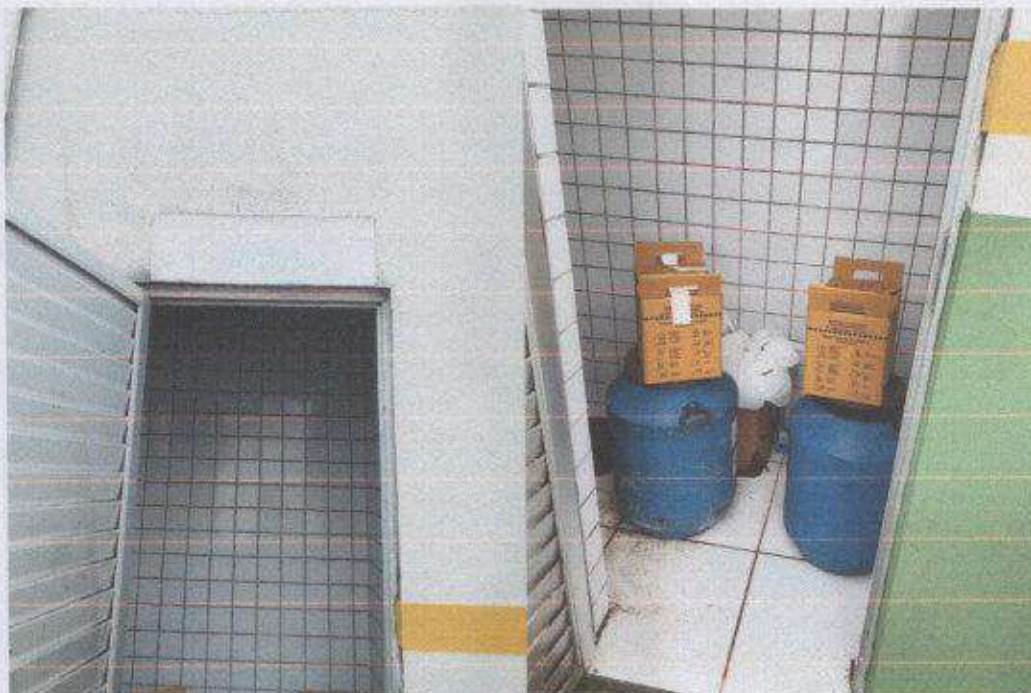
LIXOS CONTAMINADOS DE OUTROS SETORES (SAMU E OTACIR)

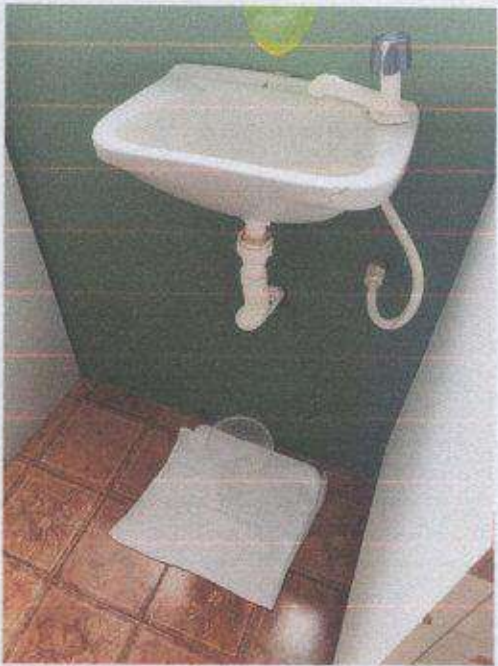
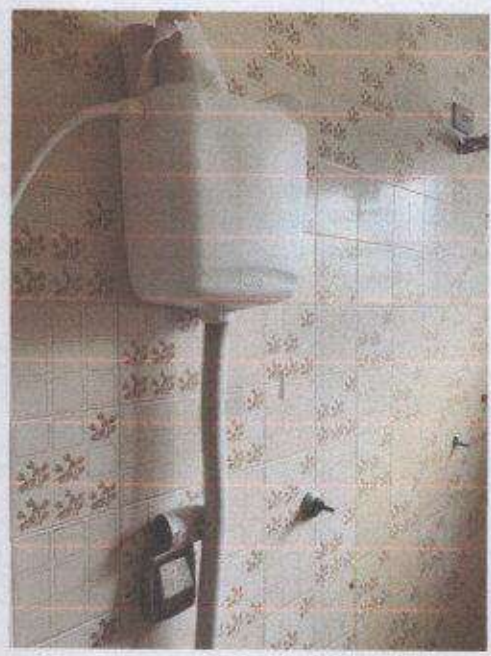
DESCARGA E PIA DO BANHEIRO QUEBRADOS

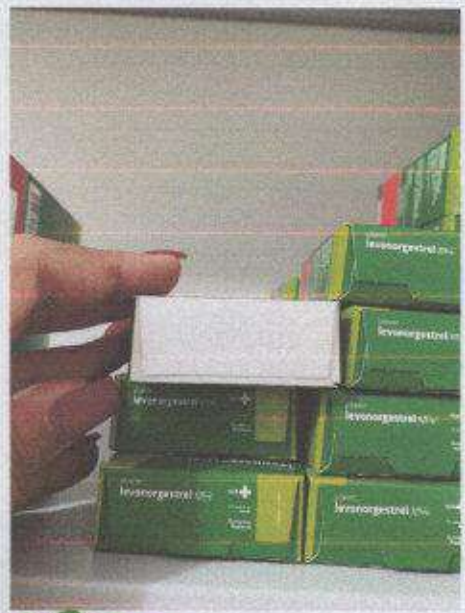
MEDICAÇÕES VENCIDAS QUE PODERIAM SER DISTRIBUÍDAS

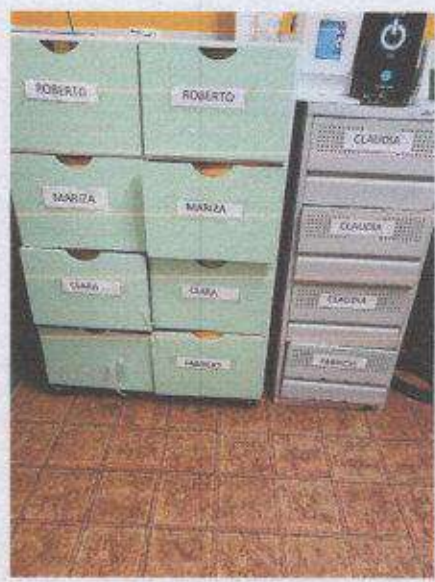
ARMÁRIOS QUEBRADOS E ENDFERRUJADOS

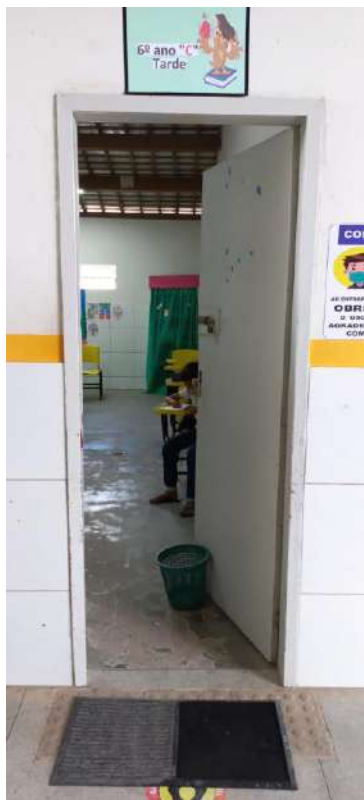
Foto 15. Sala com porta estreita

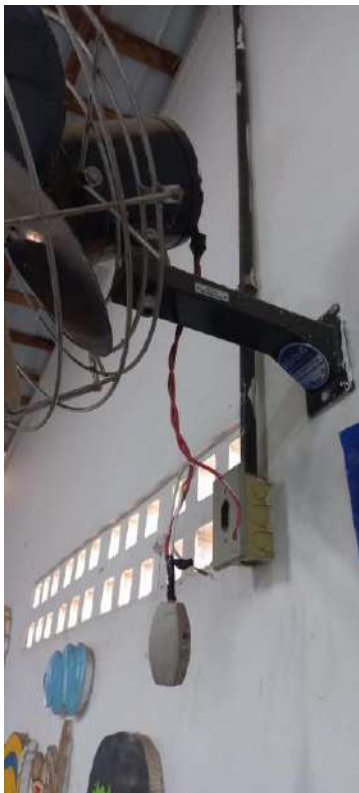
Foto 36. Fiação exposta
